Universidad de Costa Rica
Facultad de Ingeniería
Escuela de Ingeniería Civil

Evaluación del ensayo no destructivo impacto-eco para la detección de defectos en losas de concreto reforzado de puentes

Proyecto de Graduación

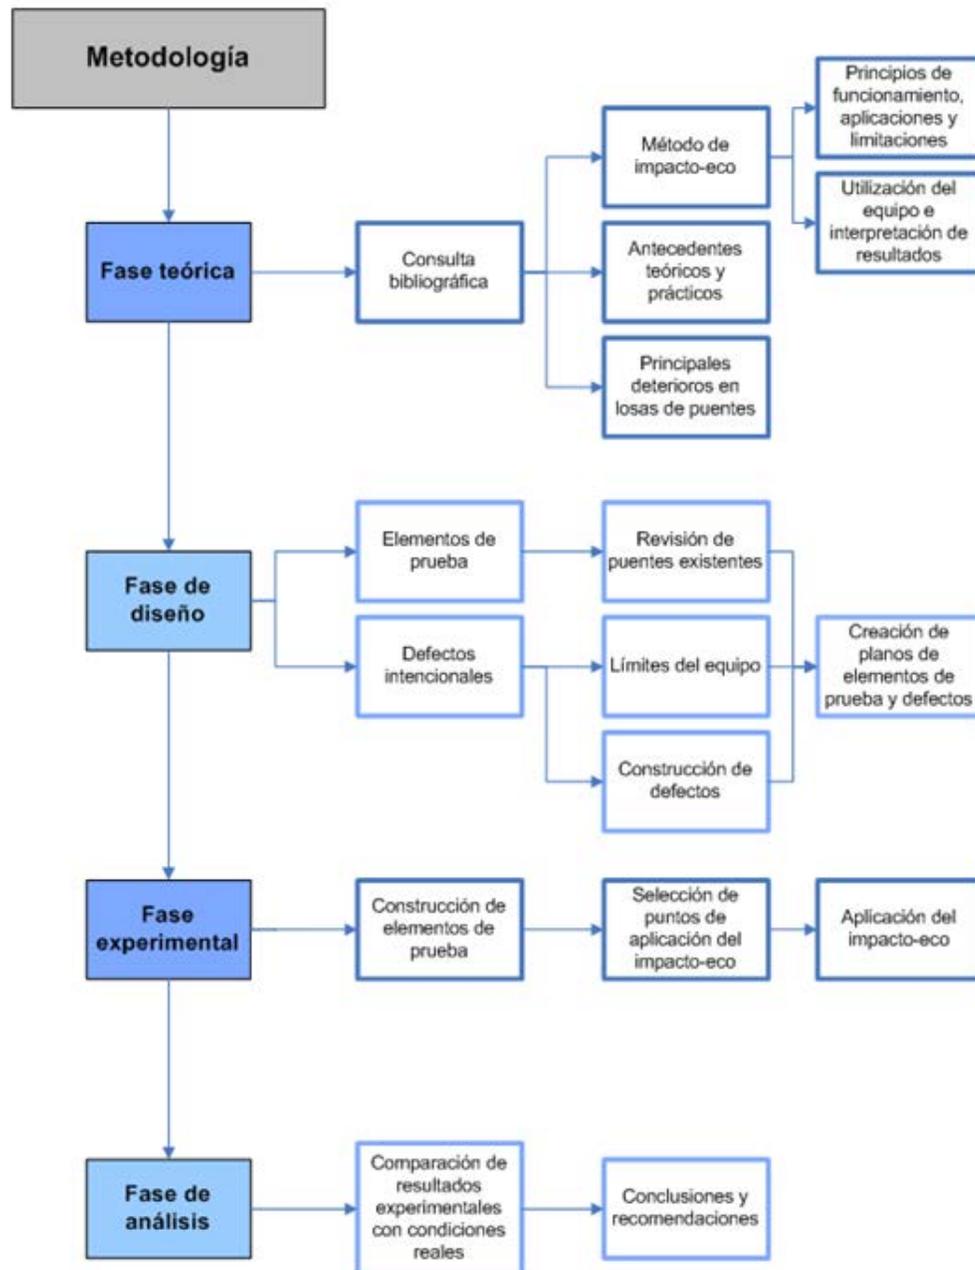
Figura 1. Metodología de ejecución del proyecto de graduación

La metodología a seguir para la elaboración del proyecto propuesto se muestra en la Figura 1. El desarrollo del proyecto consta de cuatro fases principales: fase teórica, fase de diseño, fase experimental y fase de análisis.

La fase teórica consiste en realizar una consulta bibliográfica de toda la información relacionada con el tema de este proyecto. Se estudiará el método de impacto-eco a fondo: tanto su principio de funcionamiento, aplicaciones y limitaciones, como la forma de utilizar el equipo y la interpretación de resultados. Además, se buscará sobre investigaciones previas realizadas en este campo. Finalmente, se determinará cuáles son los defectos y

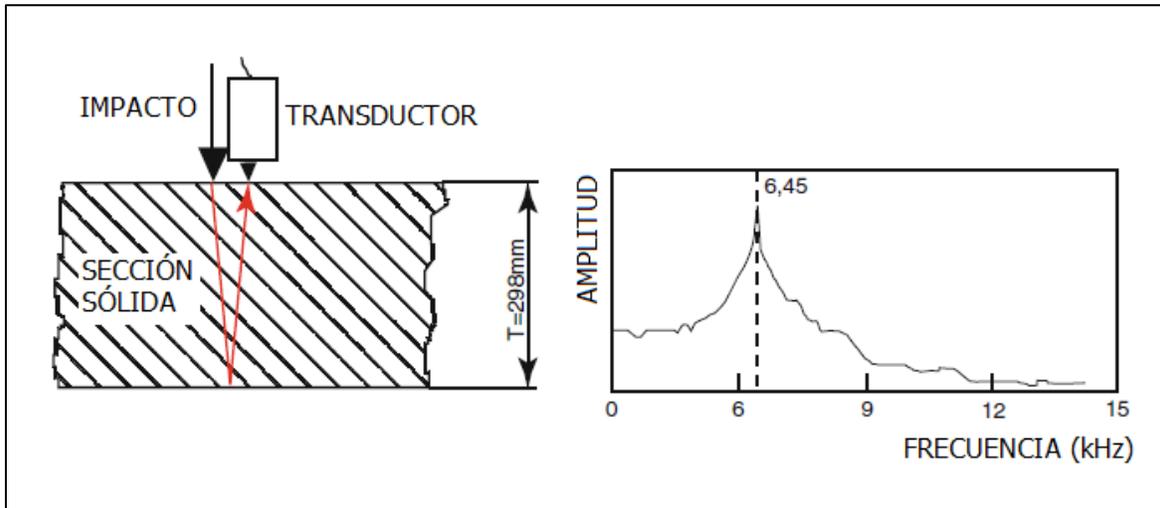
Figura 2. Método de calibración para obtener frecuencia base

Para determinar la presencia de defectos es necesario primero calibrar el equipo de impacto-eco. Para esto, se debe realizar el ensayo en un punto del elemento donde no haya defectos y el espesor sea conocido. La onda emitida viajará hasta la frontera del elemento, será reflejada y llegará nuevamente a la superficie con una cierta frecuencia. Dicha frecuencia se representa en un gráfico de amplitud en función de la frecuencia como un pico y será tomada como el valor base de calibración (ver Figura 2)

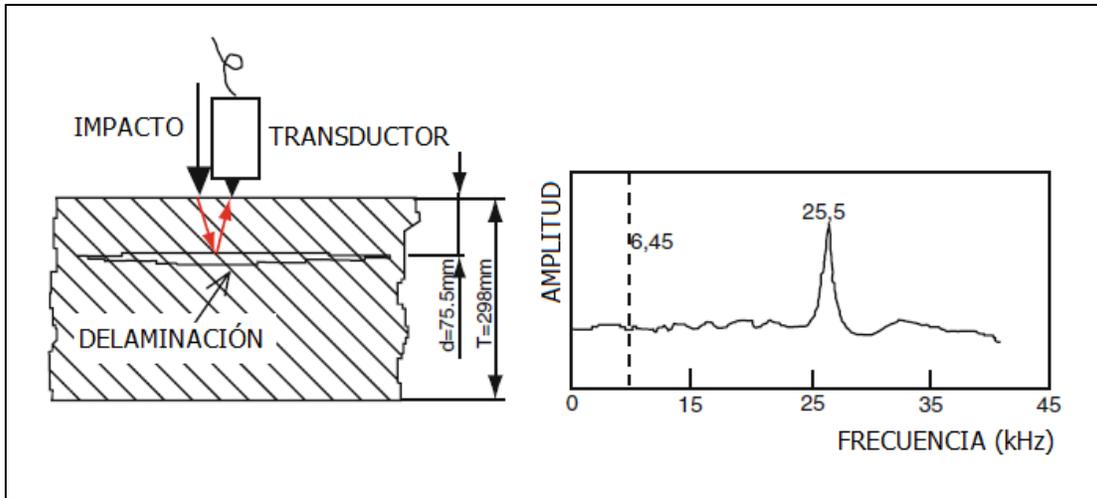
Figura 3. Pico de frecuencia obtenido por la reflexión total de la onda P

Una vez calibrado el equipo se puede proceder a realizar pruebas en otros puntos del mismo elemento y, si al realizar las pruebas se obtienen frecuencias diferentes al valor base, se puede inferir la presencia de una discontinuidad. Cuando se obtienen picos de frecuencia menores a la base, significa que la onda viajó y se encontró con un defecto pequeño en comparación con su longitud de onda, por lo que no se reflejó sino que lo bordeó. Por el contrario, cuando se obtienen picos de frecuencia mayores a la frecuencia base, se puede determinar la presencia de un defecto grande que sí logró reflejar por completo la onda antes de que esta pudiera llegar a la frontera del elemento (Figura 3). También es posible obtener una combinación de ambos resultados anteriores, donde se observen picos de frecuencia mayores y menores a la frecuencia base. Lo anterior indica qué parte de la onda fue reflejada y qué parte bordeó la discontinuidad (Figura 4).

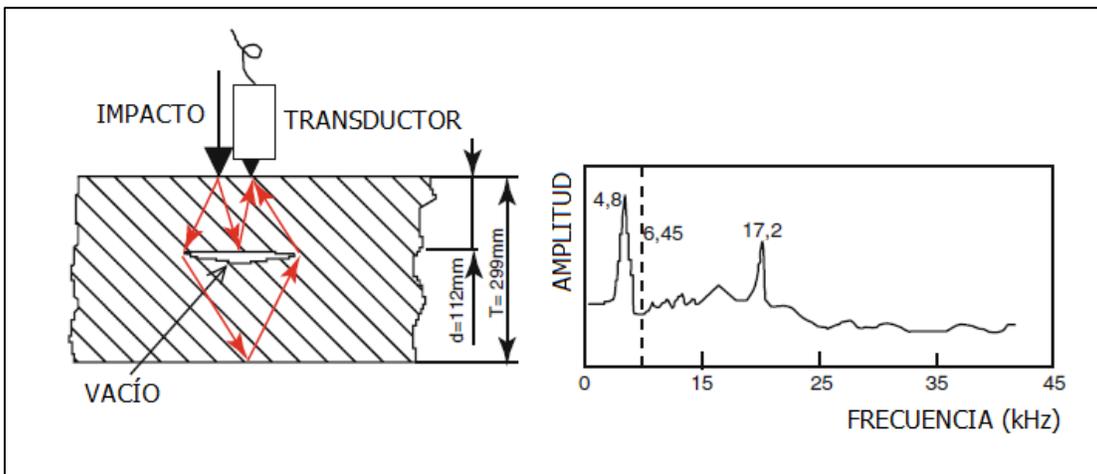
Figura 4. Picos de frecuencia obtenidos por la reflexión parcial de la onda P

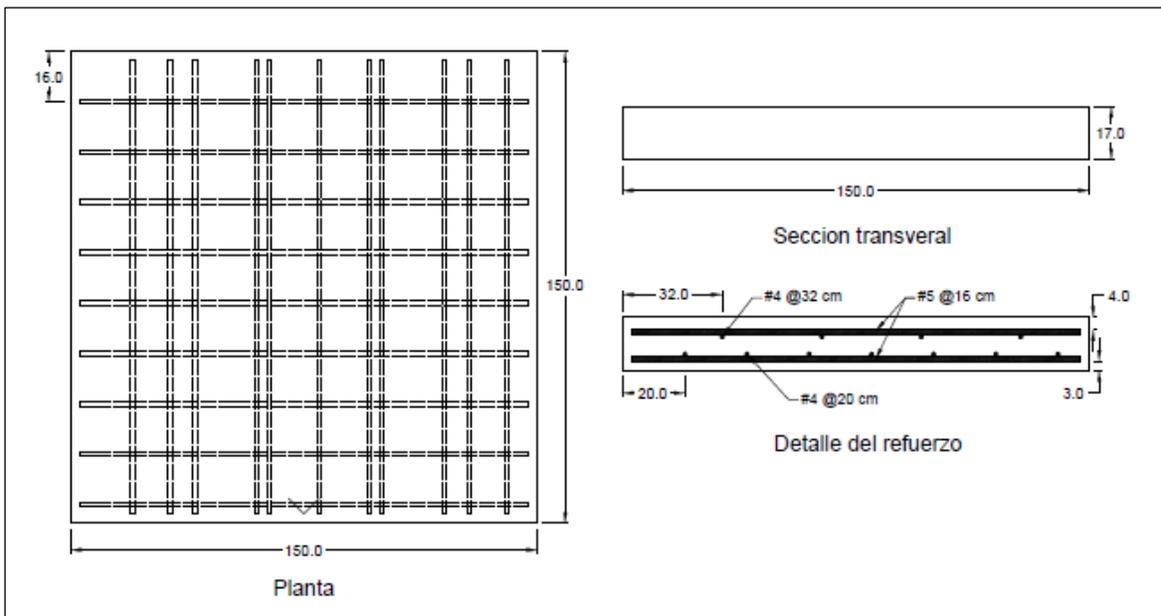
Figura 5. Esquema constructivo de la Losa 1 sin defectos intencionales

A continuación se presenta un resumen las características de ambas losas. Además, en la Figura 5 y la Figura 6 se presentan los esquemas constructivos de la Losa 1 y la Losa 2, respectivamente, sin la inclusión de los defectos. El diseño de los defectos intencionales se presenta en la siguiente sección.

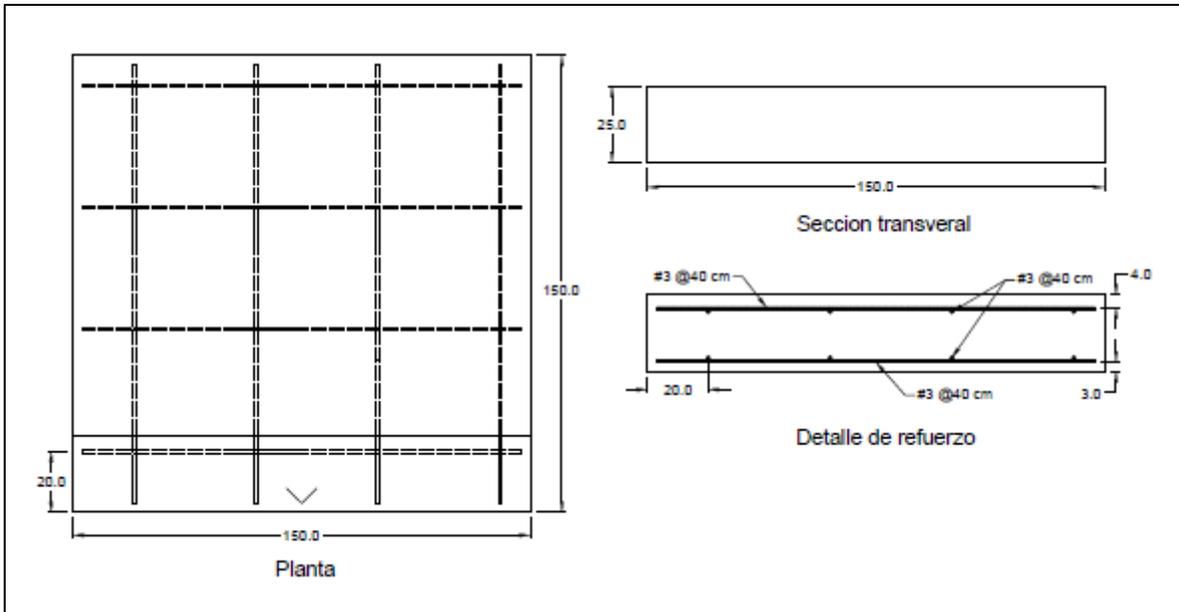
Figura 6. Esquema constructivo de la Losa 2 sin defectos intencionales

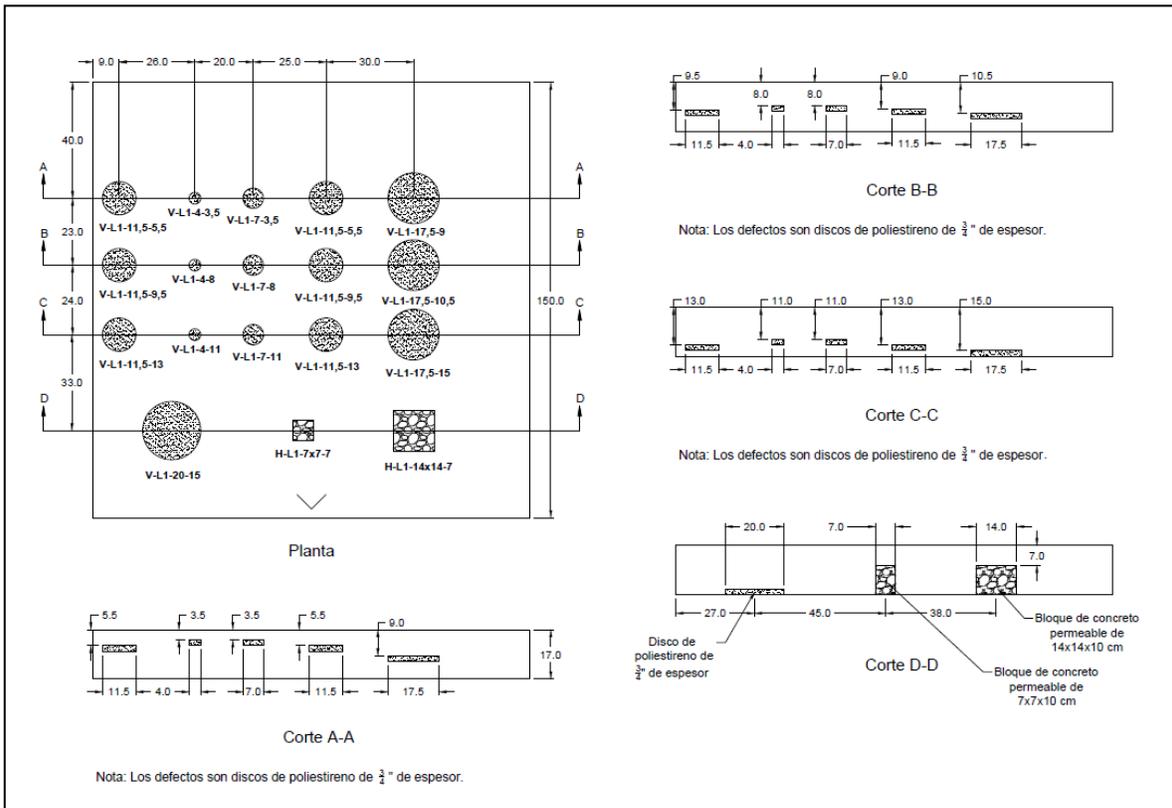
Figura 7. Esquema de la ubicación de los defectos intencionales en la Losa 1

problemas de consolidación de tipo hormiguero. En el Cuadro 5 se presentan las características de las zonas con espesores menores al espesor de la losa. Además, en la Figura 7 y Figura 8 se presentan los esquemas de la ubicación de los defectos en la Losa 1 y Losa 2 respectivamente. Finalmente, en el Anexo 2 se presentan los esquemas constructivos finales de ambas losas.

Como se puede observar en el siguiente cuadro, existen ciertos defectos de tipo vacío que tiene el mismo nombre con la única diferencia de que se agregó una letra A o B al final del nombre. Lo anterior indica que los defectos se encuentran en la misma losa, tienen las mismas dimensiones laterales y se ubican a la misma profundidad. La única diferencia radica en la posición dentro de la Losa en la que están ubicados. En el caso en el que se agregó una letra A, el defecto se encuentra dentro de la zona correspondiente al "efecto frontera"; es decir, se ubica a una distancia menor al espesor de la losa desde el borde de esta. Lo contrario sucede cuando se agrega una letra B. Esto se demuestra en la Figura 7 y Figura 8 a continuación.

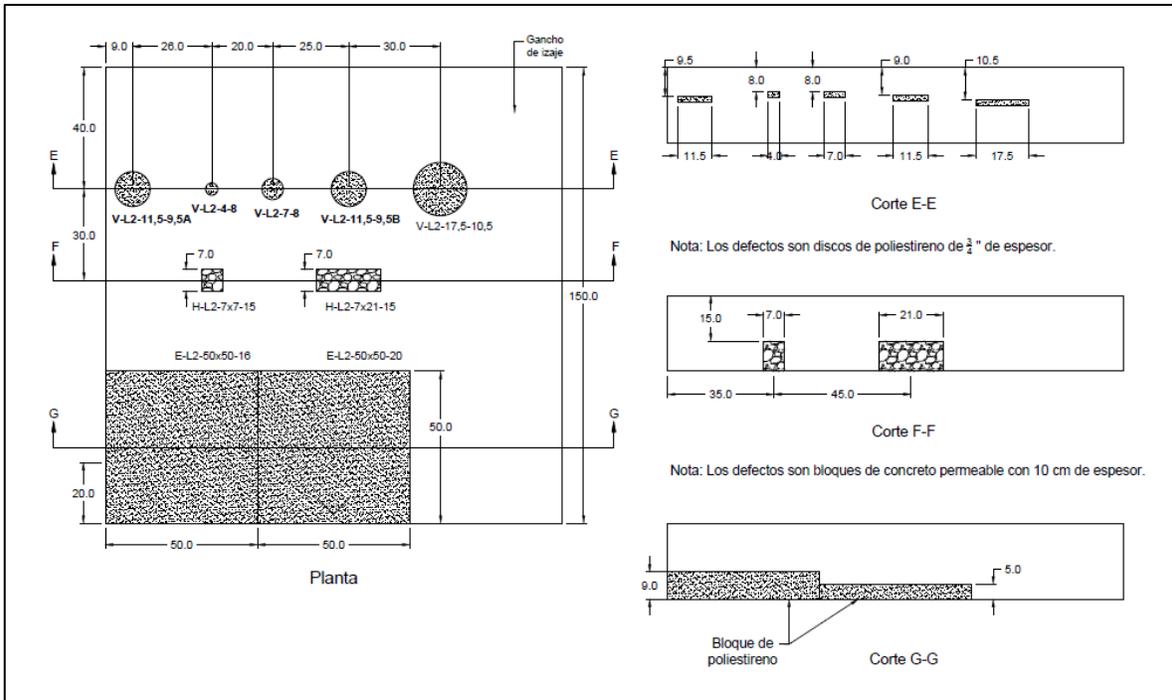
Figura 8. Esquema de la ubicación de los defectos intencionales en la Losa 2

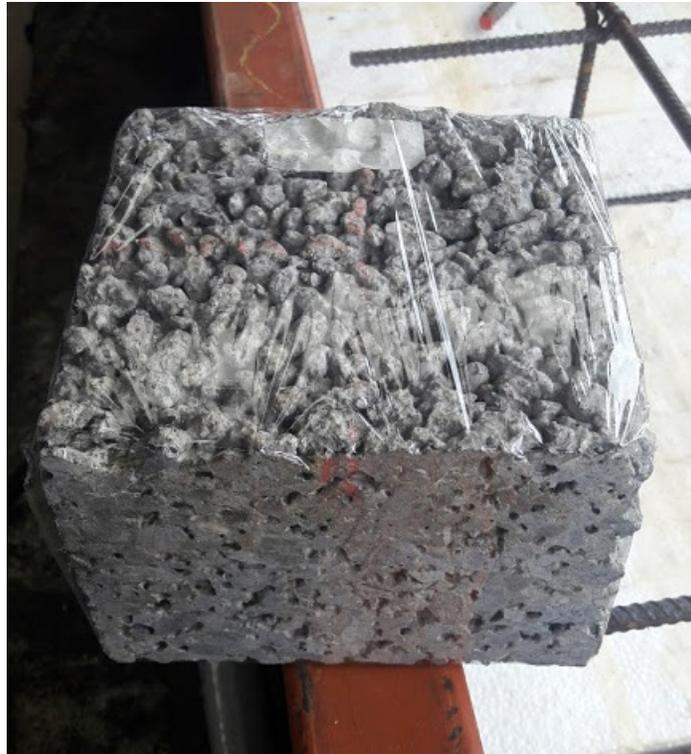
Figura 9. Bloque de concreto permeable cubierto con plástico

El primer paso de la fase constructiva consistió en la fabricación de los defectos intencionales. Como se explicó anteriormente, los vacíos se elaboraron cortando láminas de poliestireno expandido de 19 mm de espesor en forma de discos. Los hormigueros se crearon con bloques de concreto permeable los cuales se fueron cubiertos con plástico transparente para evitar que el concreto fresco ingresara a través de sus vacíos, tal y como se muestra en Figura 9. Finalmente, las diferencias de espesor se fabricaron uniendo varias láminas de poliestireno expandido hasta dar con el grosor diseñado (ver Figura 10).

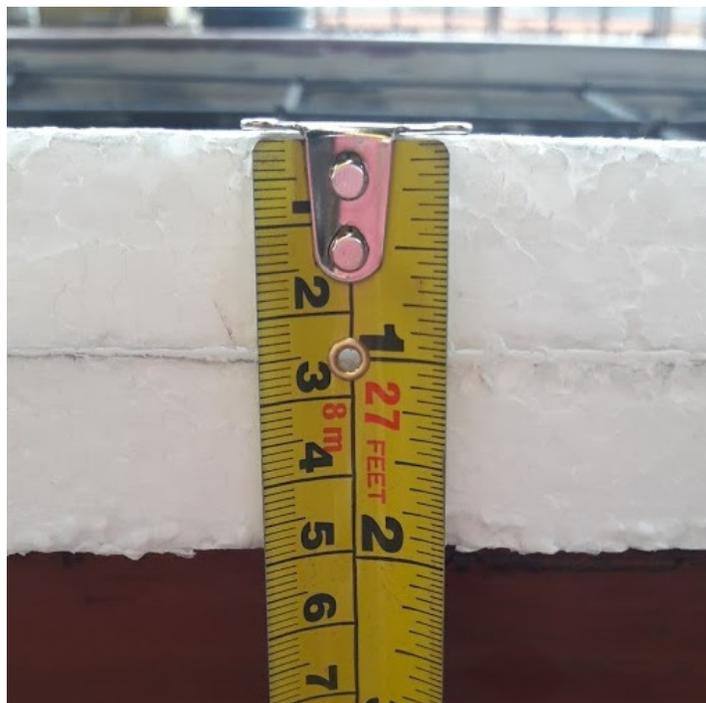
Figura 10. Láminas de poliestireno expandido unidas para formar diferencia de espesor

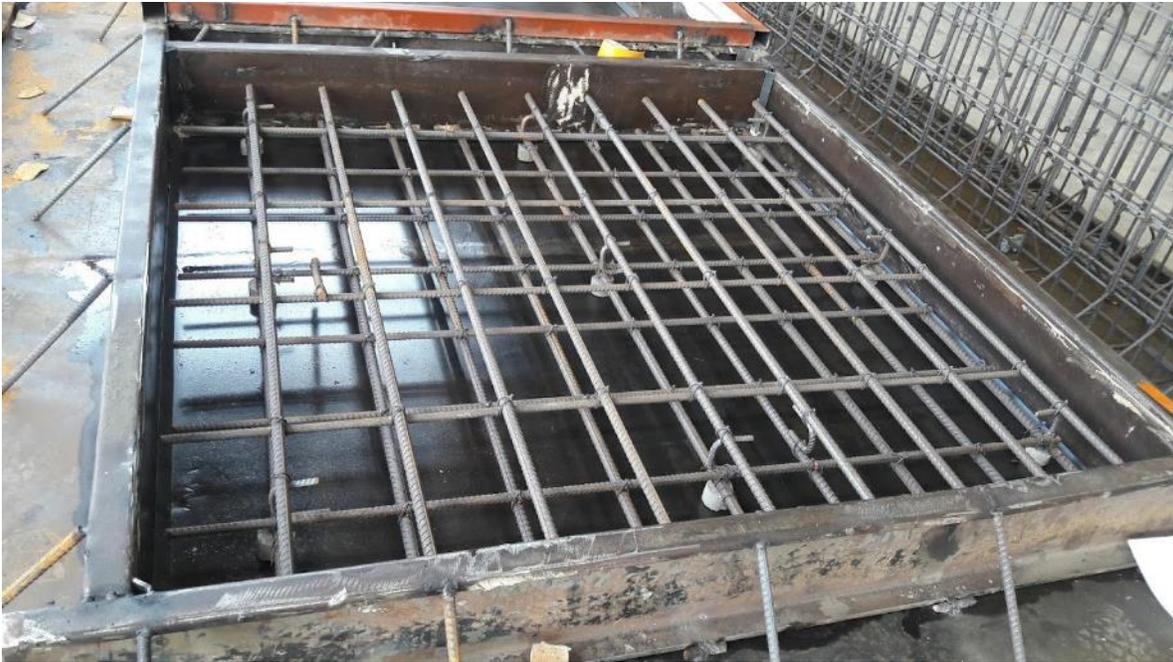
Figura 11. Formaleta y armadura de la Losa 1

En la Figura 11 y la Figura 12 se muestran la formaleta y armadura debidamente colocada para la Losa 1 y la Losa 2, respectivamente. Como se puede observar en las fotografías, se utilizó formaleta de acero, la cual se ajustó de modo que las dimensiones laterales fueran de 1,5 m x 1,5 m en ambos casos. En cuanto al espesor de las losas, se utilizaron guías de madera para asegurar que el espesor de la Losa 1 fuera de 17 cm y de la Losa 2 fuera de 25 cm. Seguidamente se colocó dentro de la formaleta la armadura de ambas losas. A estas se les dio el recubrimiento especificado utilizando helados de concreto. Antes de iniciar con la colocación de los defectos, se corroboró que el espaciamiento de acero concordara con el establecido en el diseño.

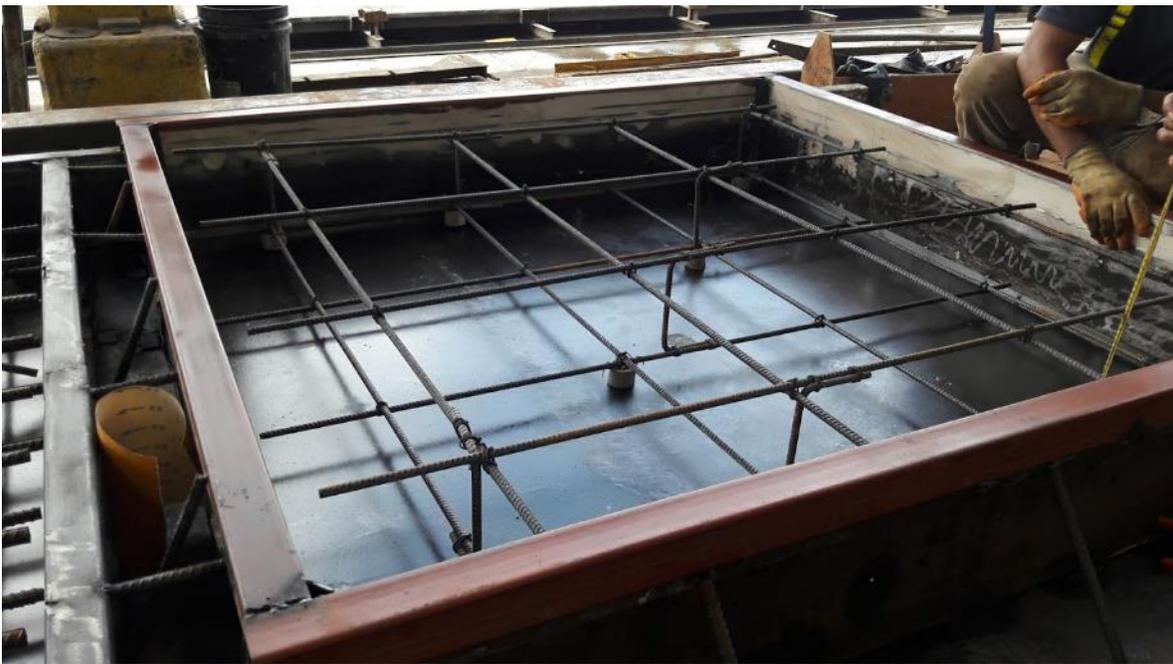
Figura 12. Formaleta y armadura de la Losa 2

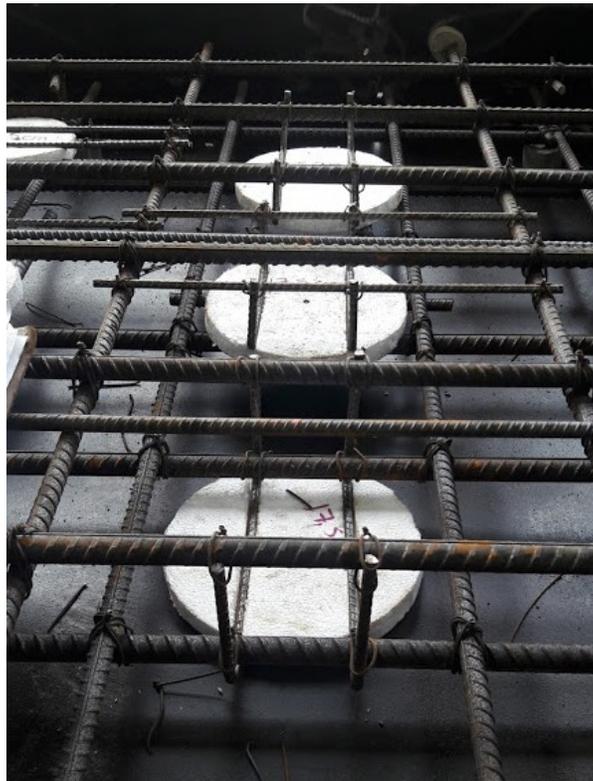
Figura 13. Fijación de los discos de poliestireno por medio de varilla y alambre de acero

Se procedió a instalar los defectos y a fijarlos de modo que no se desplazaran durante el colado del concreto. Lo anterior permite conocer la ubicación exacta de los defectos, lo cual es de suma importancia ya que le da validez a los resultados obtenidos durante la fase experimental. Los defectos se instalaron utilizando varillas de acero y alambre de metal tal y como se muestra en la Figura 13, Figura 14, Figura 15 y Figura 16. Luego, se midió que su posición coincidiera con la ubicación indicada en planos. Como era de esperarse, se identificaron pequeñas diferencias entre el diseño y la construcción, por lo que estas se modificaron en los planos *as built*, los cuales se presentan en el Anexo 2.

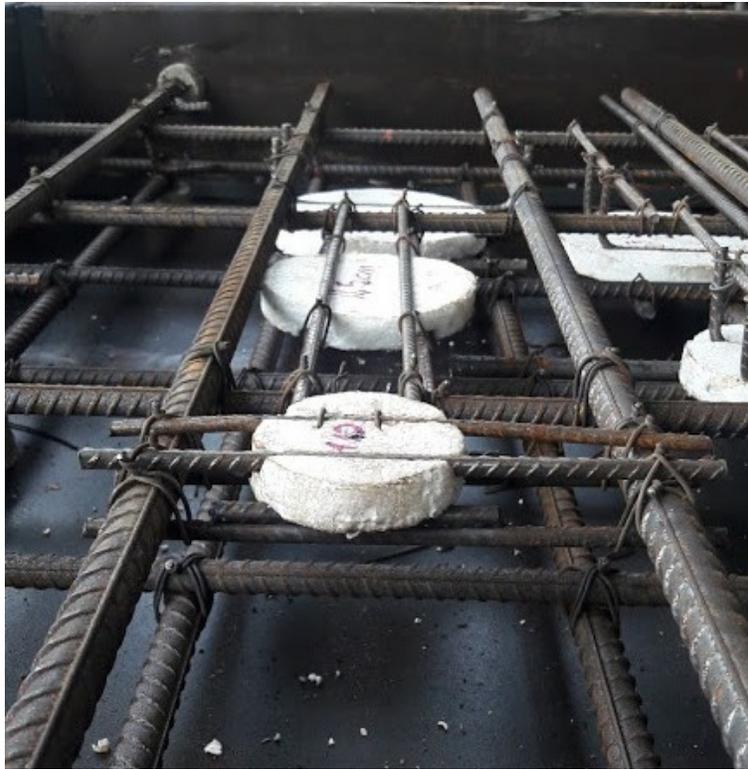
Figura 14. Fijación de los discos de poliestireno por medio de varilla y alambre de acero

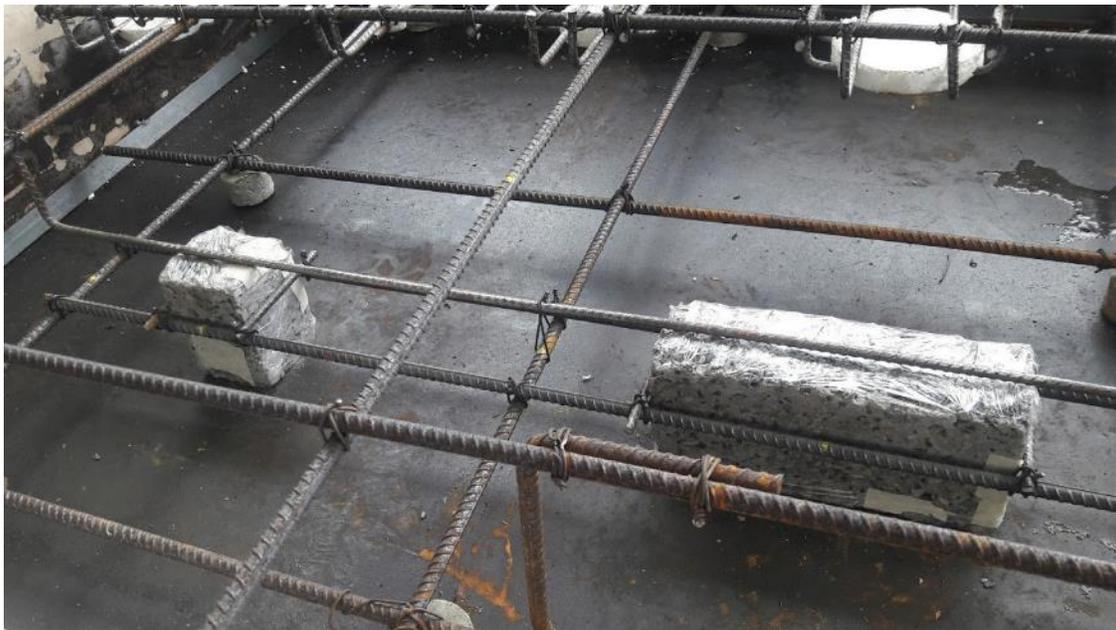
Figura 15. Fijación de los bloques de concreto permeable por medio de varilla y alambre de acero

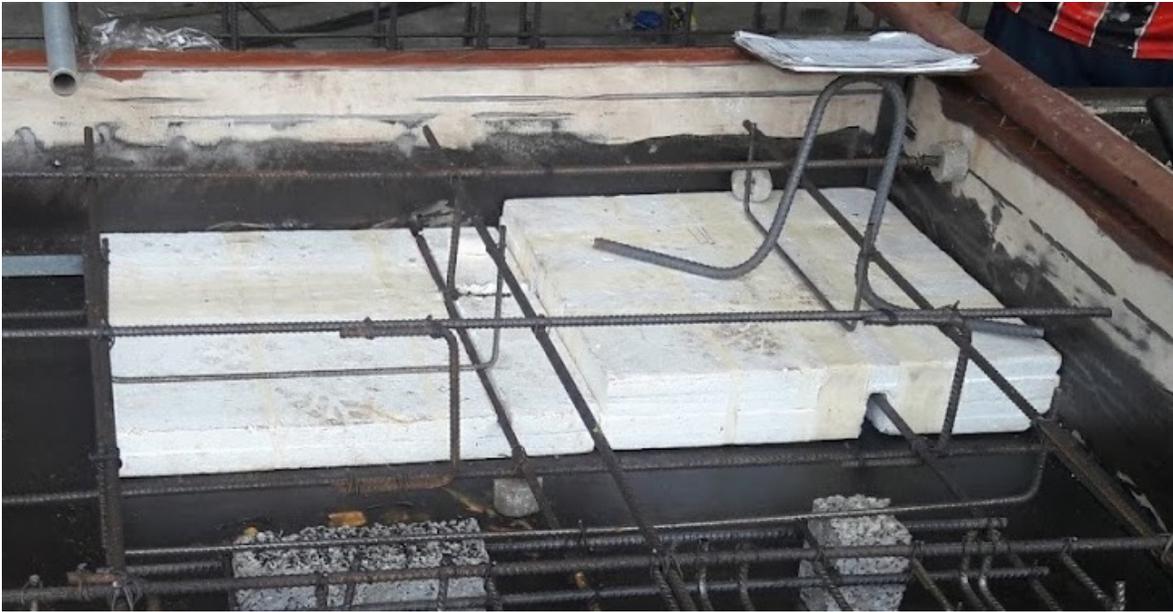
Figura 16. Fijación de los bloques de poliestireno por medio de varilla y alambre de acero

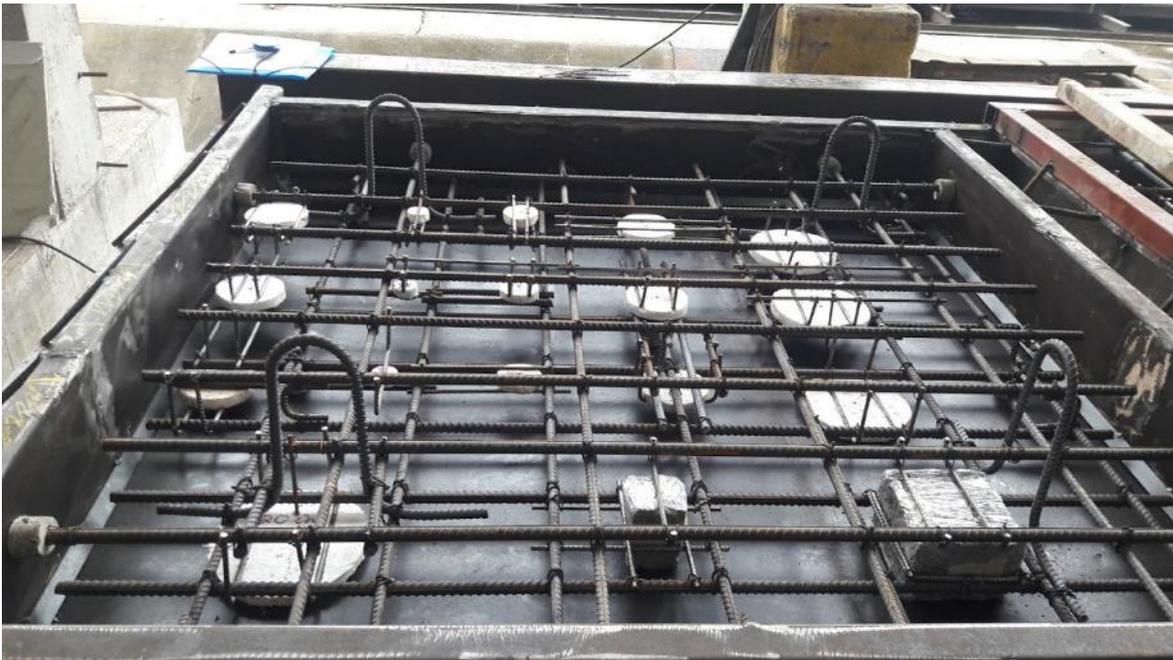
Figura 17. Totalidad de los defectos instalados en la Losa 1 previo a la colocación del concreto

Durante esta fase también se realizó la instalación de cuatro ganchos de izaje en cada losa para facilitar su traslado. Cada gancho se colocó a una distancia de 30 cm desde los bordes del elemento. En la Figura 17 y en la Figura 18, se muestran fotografías de la Losa 1 y la Losa 2 respectivamente con todos los defectos intencionales y los ganchos de izaje instalados y asegurados antes de llevar a cabo el colado del concreto.

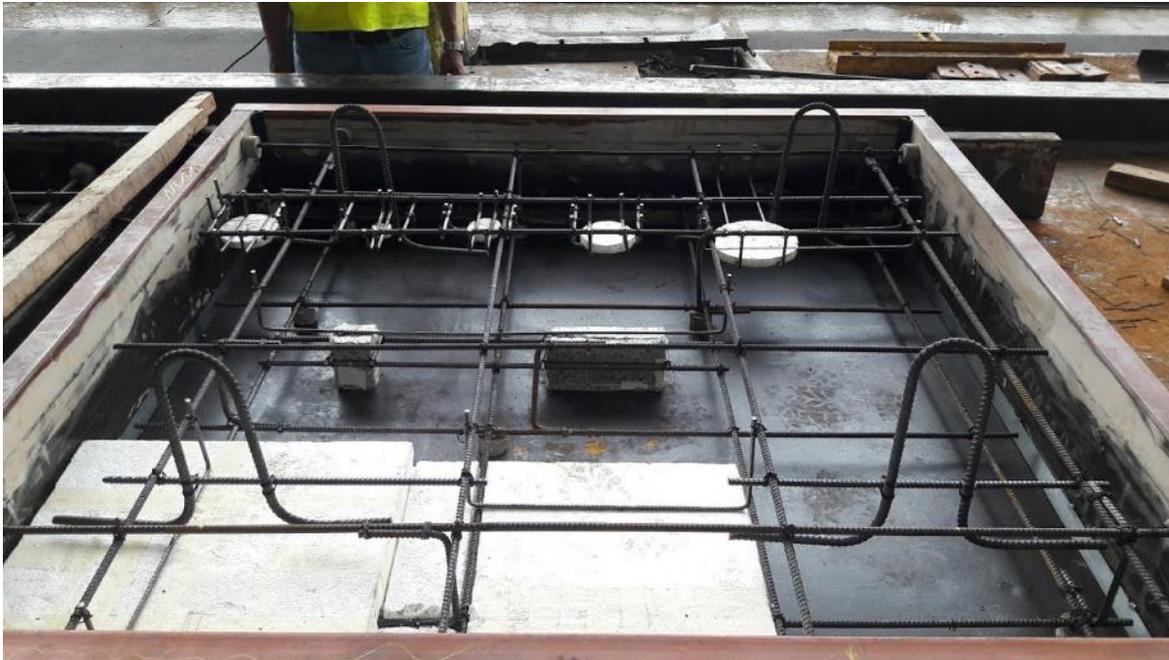
Figura 18. Totalidad de los defectos instalados en la Losa 2 previo a la colocación del concreto

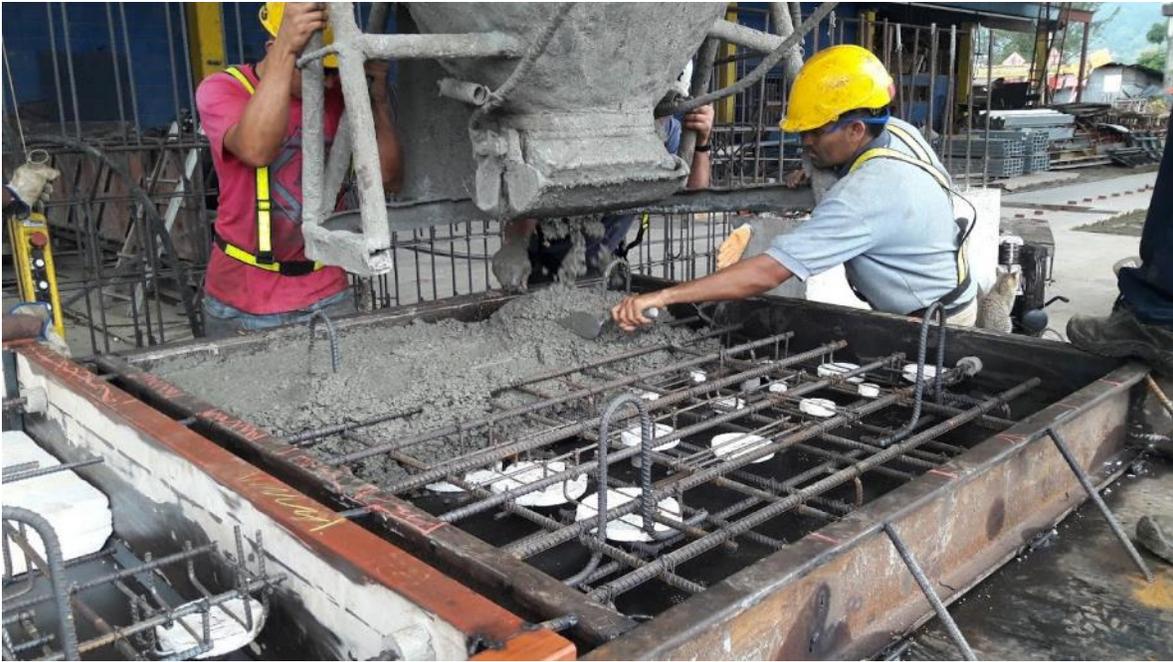
Figura 19. Proceso de colocación del concreto en la Losa 1

Antes de iniciar el colado del concreto, se marcó en la formaleta los lugares en los cuales se ubicaban los defectos para que en estas zonas los operarios introdujeran el vibrador con cuidado y no se dañara el poliestireno expandido. El proceso de colado y vibrado del concreto se muestra en la Figura 19 y en la Figura 20 respectivamente. A ambas losas se les dio un acabado liso, tal y como se muestra en la Figura 21 y la Figura 22.

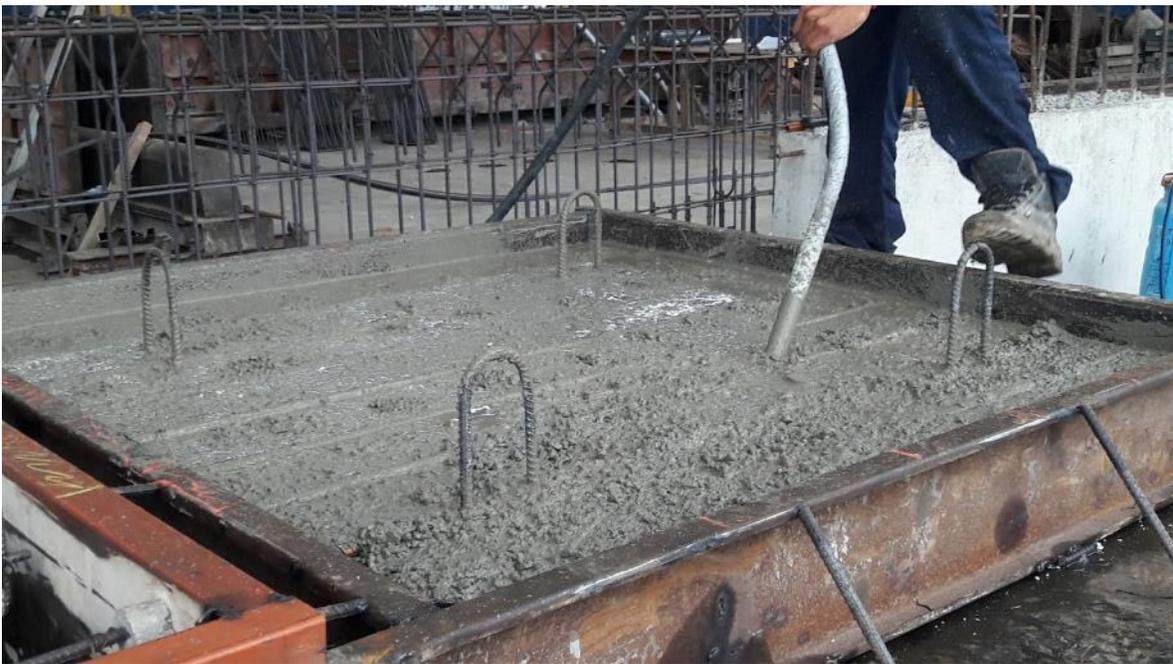
Figura 20. Vibrado del concreto en la Losa 1

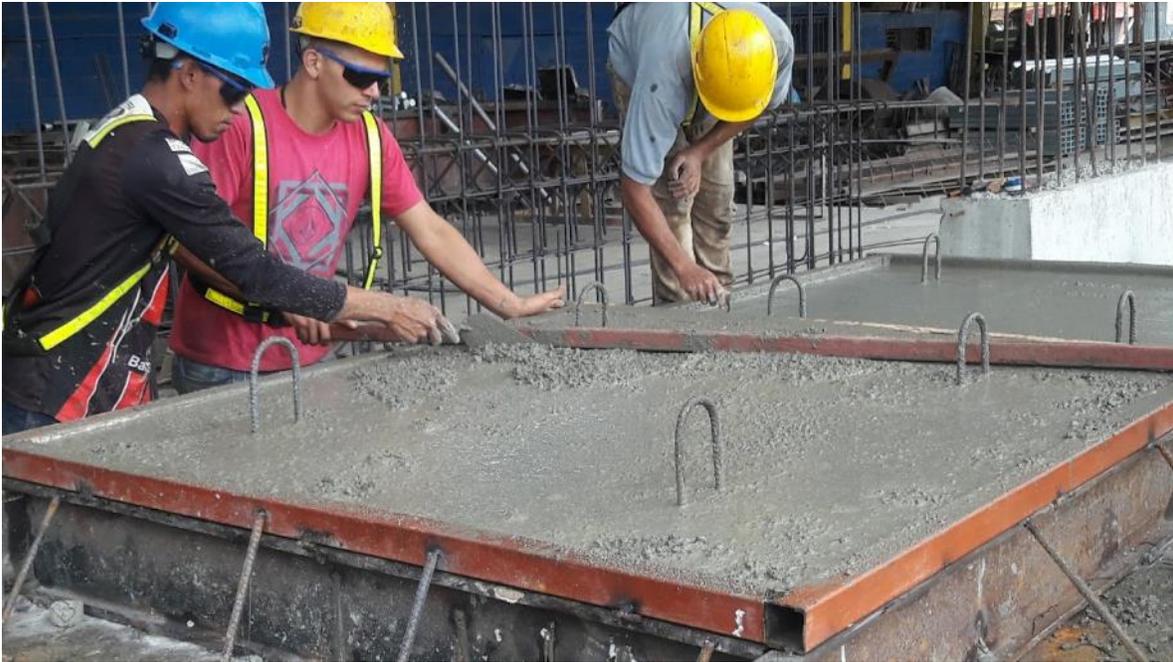
Figura 21. Proceso de acabado de la superficie en ambas losas

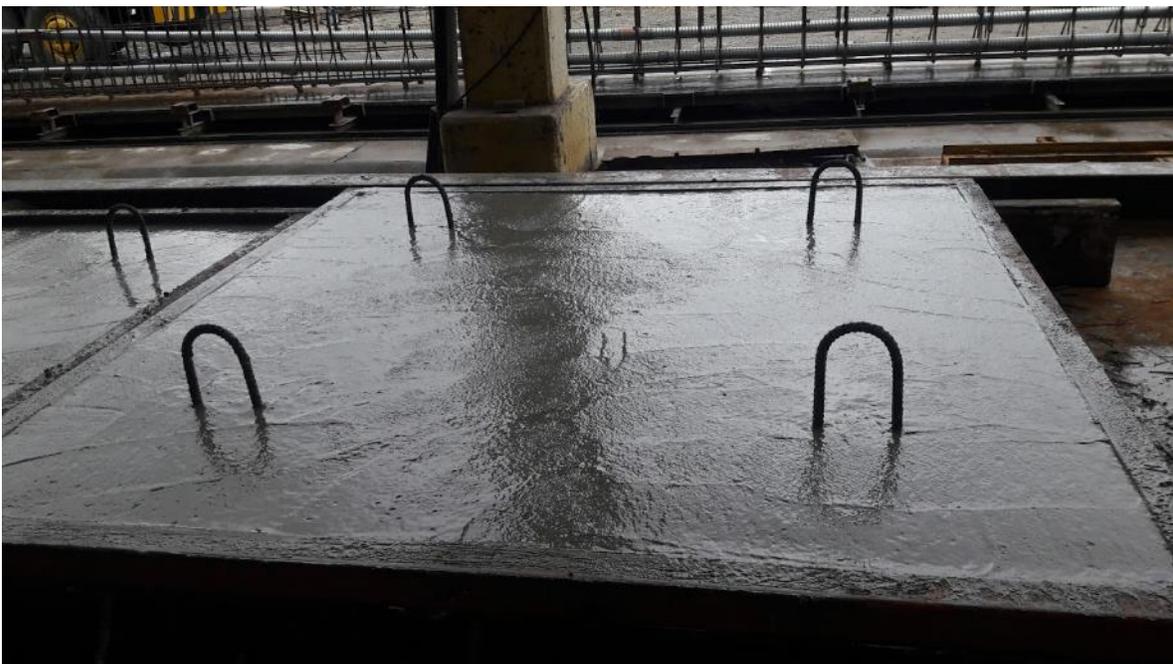
Figura 22. Acabado final de la Losa 2

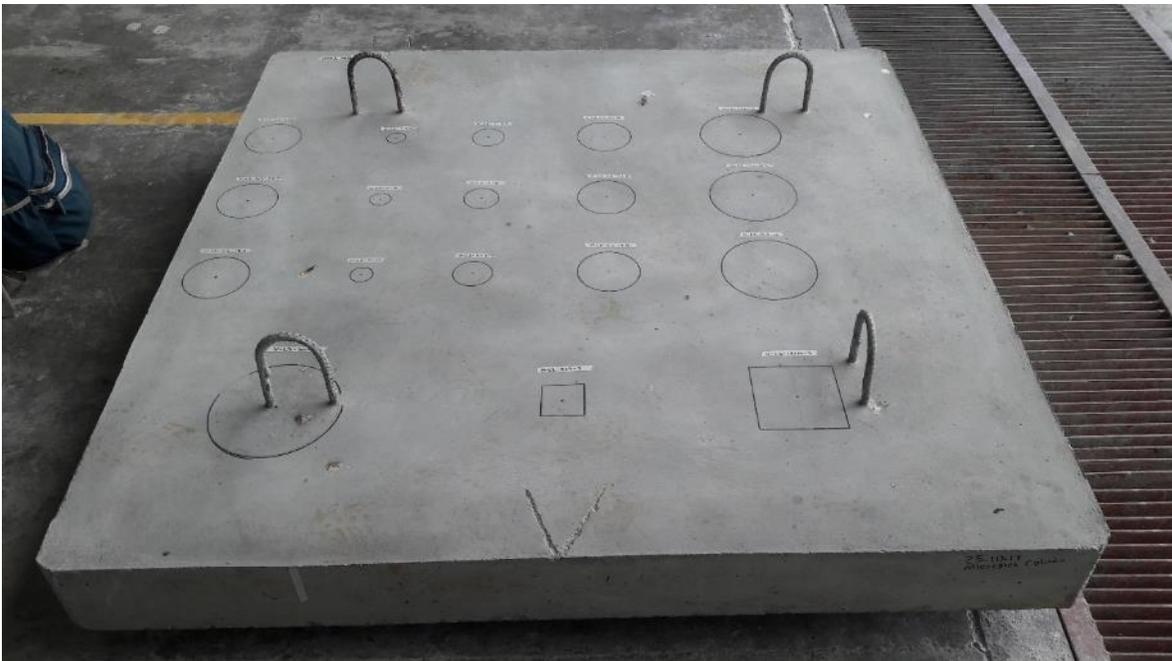
Figura 23. Losa 1 con defectos identificados sobre su superficie

Los ensayos de impacto-eco realizados sobre la Losa 1 y la Losa 2 fueron efectuados en las instalaciones del Laboratorio Nacional de Materiales y Modelos Estructurales LanammeUCR los días 12 y 13 de febrero del 2018. Ambas losas se apoyaron sobre bloques de madera con el fin de crear una separación entre la superficie inferior de la losa y el contrapiso de concreto del laboratorio para, de esta forma, asegurar que las ondas de esfuerzo no se propagaran más allá del concreto de las losas. Además, se limpió la superficie superior de cada losa con el fin de remover cualquier partícula suelta y se marcaron los puntos en los cuales se construyeron los defectos intencionales tal y como se muestra en la Figura 23 y la Figura 24.

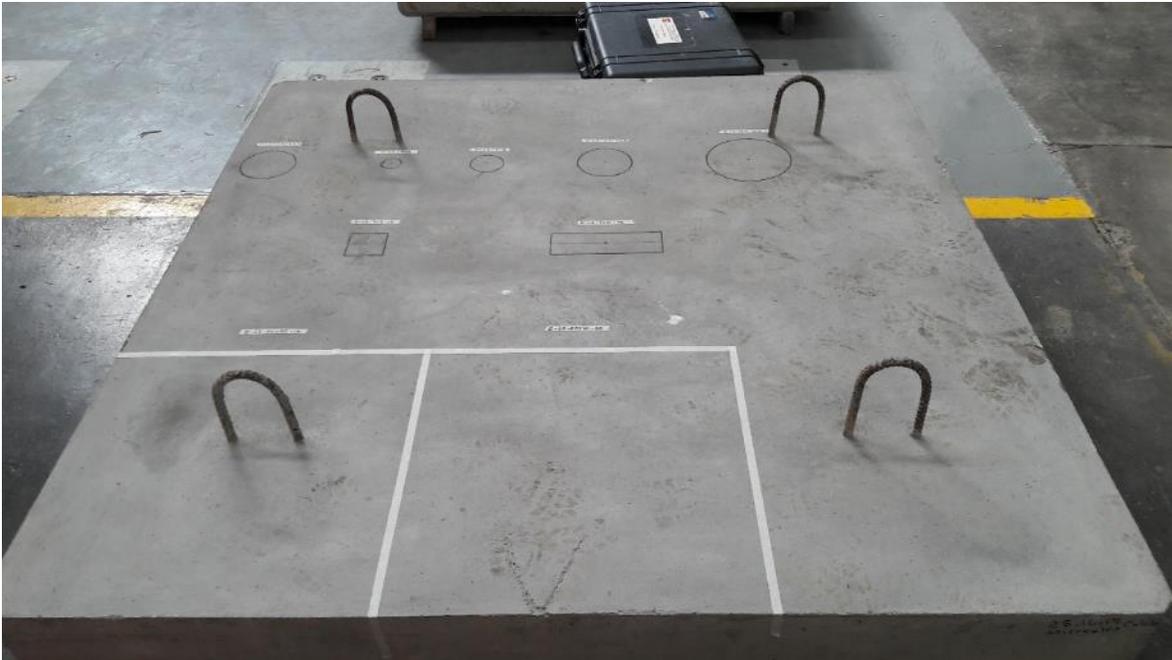
Figura 24. Losa 2 con defectos identificados sobre su superficie

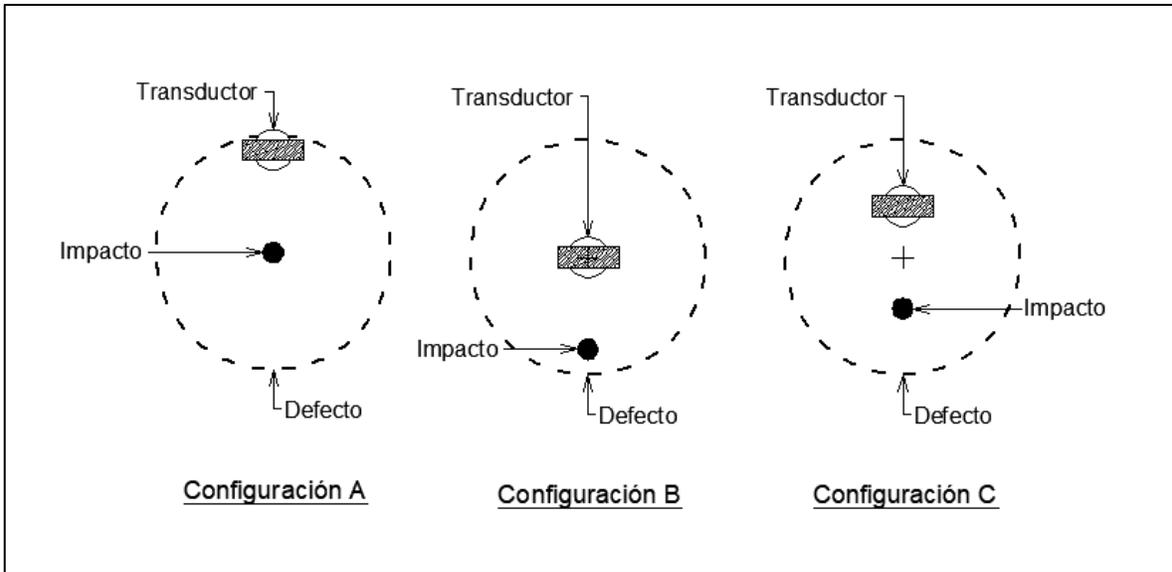
En cada una de las losas se ensayaron 20 puntos utilizando el equipo de impacto-eco. En cada uno de estos puntos, se realizaron tres pruebas utilizando tres configuraciones distintas. La configuración A consistió en colocar el impacto en el centro del defecto y el transductor a su lado. La configuración B consistió en colocar el transductor en el centro del defecto y realizar el impacto a su lado. Por último, la configuración C involucró colocar el impactor y el transductor a los lados del centro del defecto. Las tres configuraciones anteriormente explicadas se muestran gráficamente en la Figura 25. En los casos en los que se ensayaron zonas sanas sin defectos intencionales, también se realizaron tres pruebas en dichos puntos, sin embargo no se indican las configuraciones A, B y C ya que, como no hay presencia de un defecto, no es posible su centro como referencia para definir las configuraciones explicadas anteriormente.

Figura 25. Configuraciones utilizadas para realizar las pruebas de impacto-eco

En la Losa 2 también se ensayaron 20 puntos utilizando el equipo de impacto-eco. Nuevamente, en cada uno de dichos puntos se implementaron las configuraciones A, B y C expuestas en la sección 4.1. (ver Figura 25). A continuación se muestran en la siguiente figura la ubicación de los puntos de prueba sobre la Losa 2.

Como se explicó anteriormente, en los puntos en donde se ubica cada defecto intencional se realizaron tres pruebas de impacto-eco utilizando diferentes configuraciones de ubicación del impactor y el transductor, las cuales se explican en la Sección 4.1. y se muestran en la Figura 25.

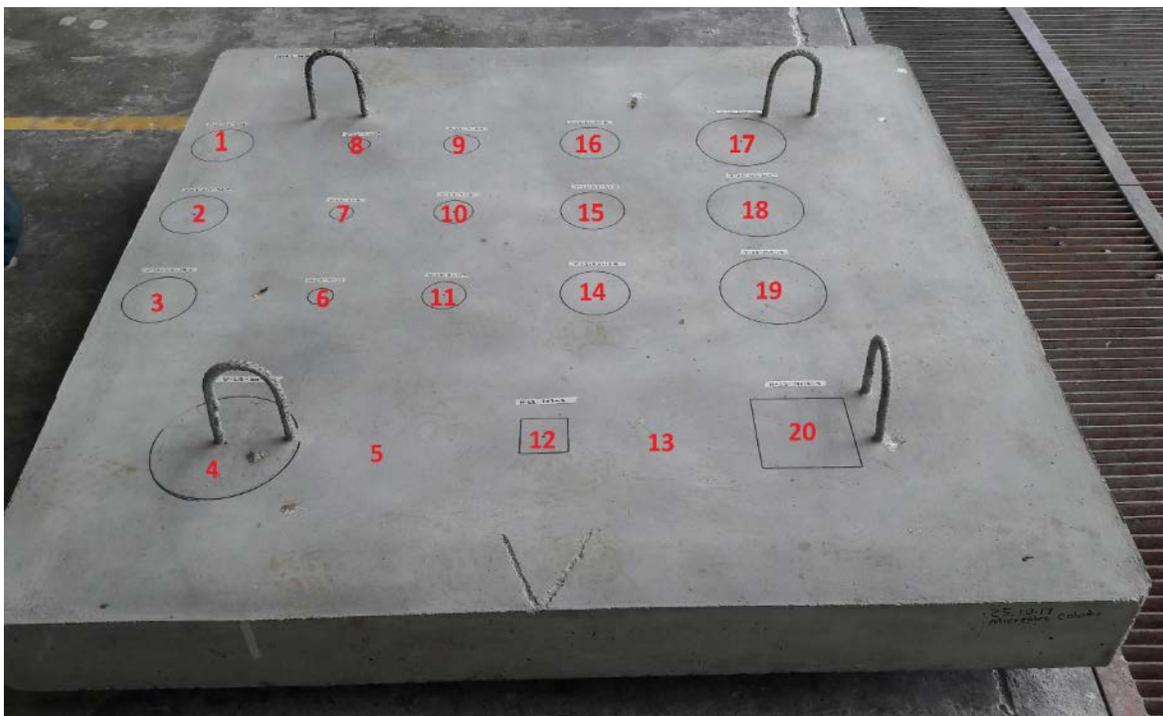
En la siguiente figura se muestran los puntos en los cuales se realizaron las pruebas de impacto-eco sobre la Losa 1. Cada uno de estos puntos se ensayaron utilizando los tres tipos de impactores que se han tomado en cuenta en este proyecto: 12,5 mm, 8,0 mm y 5,0 mm.

Figura 26. Ubicación de los puntos de prueba sobre la Losa 1
