Universidad de Costa Rica
Facultad de Ingeniería
Escuela de Ingeniería Civil

Evaluación del ensayo no destructivo impacto-eco para la detección de defectos en losas de concreto reforzado de puentes

Proyecto de Graduación

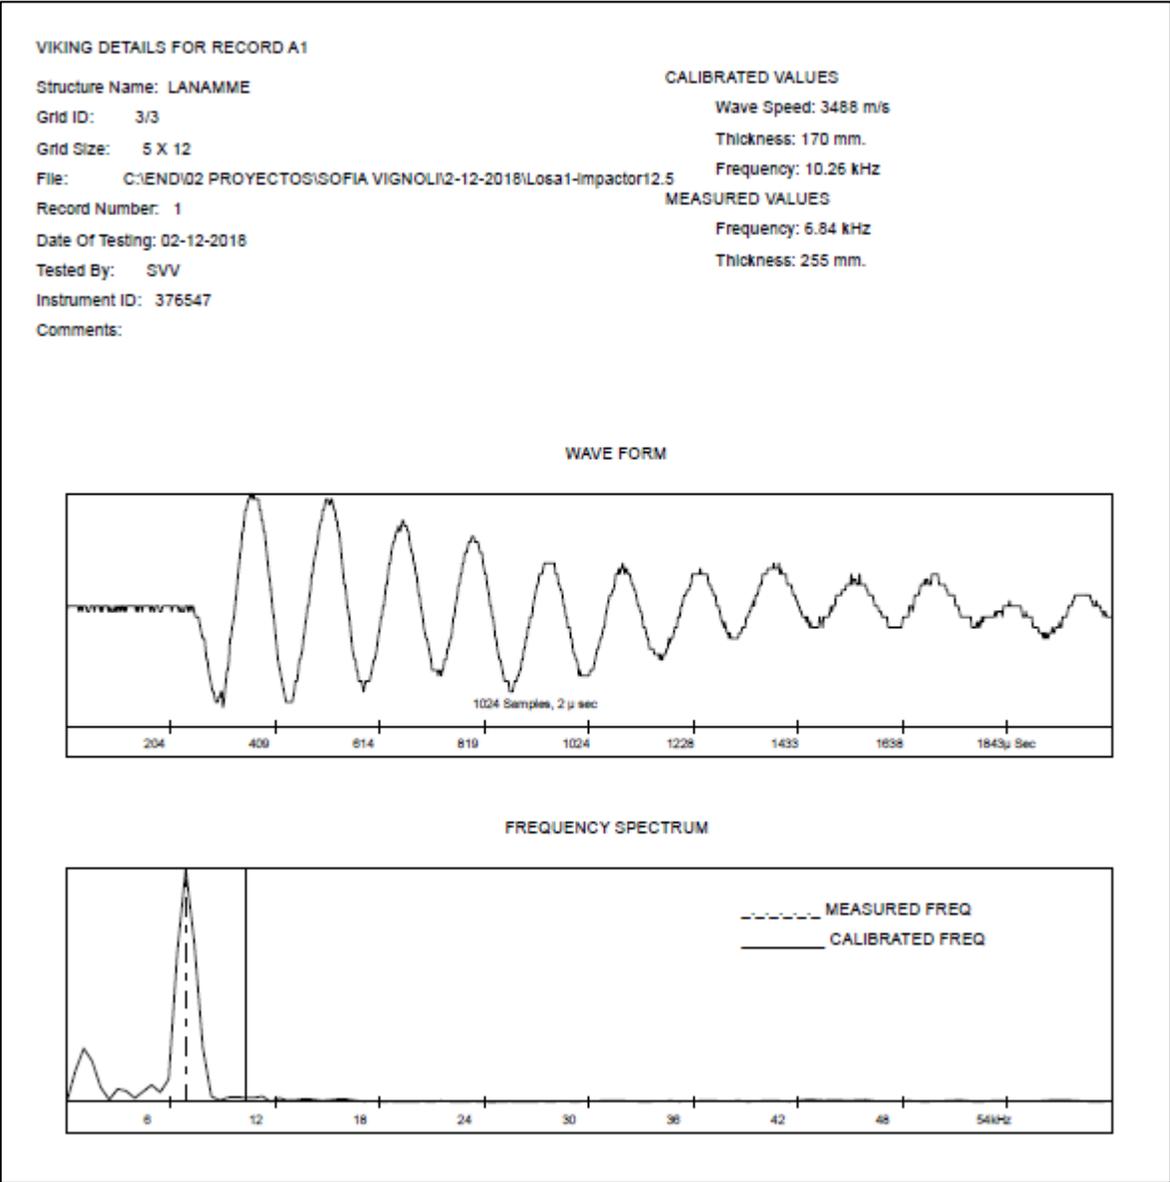
En cada medición realizada se obtuvo un gráfico de desplazamiento y un gráfico de frecuencia como el que se muestra en la siguiente figura. Tal y como se indicó en la sección de Marco Teórico, el pico de frecuencia muestra el momento en el cual la onda de esfuerzo P llega nuevamente a la superficie y es recibida por el transductor. Este pico permite determinar, por medio de la ecuación 1, el espesor de la losa. En ocasiones, las ondas son reflejadas varias veces y por consiguiente se obtienen varios picos de frecuencia. En estos casos el software del equipo *Viking Software v.7.3* indica el mayor pico de frecuencia.

En la siguiente figura se muestra el reporte emitido por el software para la prueba realizada sobre el punto 1 bajo la configuración A utilizando el impactor de 12,5 mm. Además, en el Cuadro 7 más adelante se presentan los resultados obtenidos en todas las pruebas llevadas a cabo sobre la Losa 1.

Figura 27. Reporte de medición realizada sobre la Losa 1, en el punto 1 configuración A utilizando el impactor de 12,5 mm.

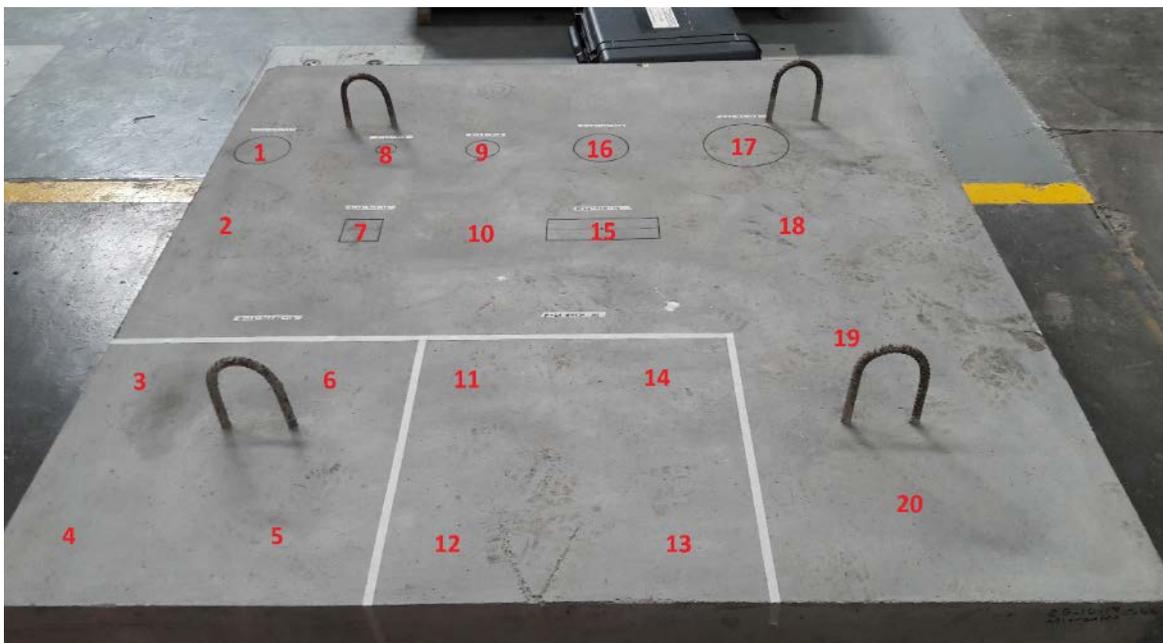
En la Losa 2 también se ensayaron 20 puntos utilizando el equipo de impacto-eco. Nuevamente, en cada uno de dichos puntos se implementaron las configuraciones A, B y C expuestas en la sección 4.1. (ver Figura 25). A continuación se muestran en la siguiente figura la ubicación de los puntos de prueba sobre la Losa 2.

Figura 28. Ubicación de los puntos de prueba sobre la Losa 2

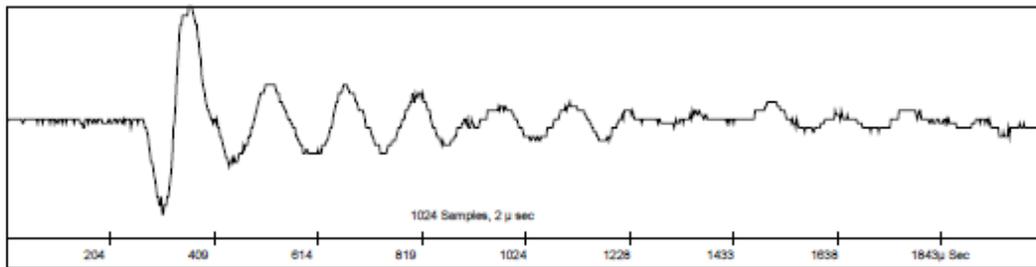
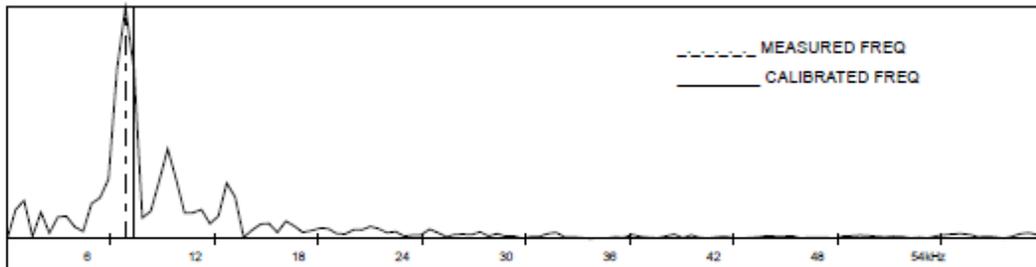
En la Figura 29 se presenta, a modo de ejemplo, el reporte generado por el software *Viking* v.7.3. para el punto de prueba 9, configuración A utilizando el impactor de 12,5 mm. Además, en el Cuadro 8 se resumen todos los resultados obtenidos sobre la Losa 2.

Frequency: 6.84 kHz
Thickness: 268 mm.

Figura 29. Reporte de medición realizada sobre la Losa 2, en el punto 9 configuración A utilizando el impactor de 12,5 mm.

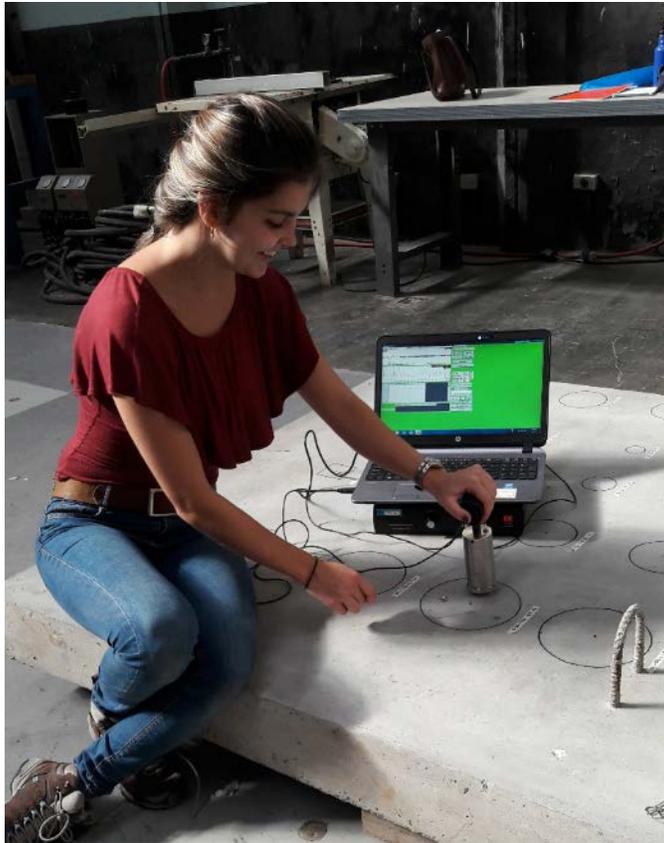
Figura 30. Proceso de realización de pruebas de impacto-eco

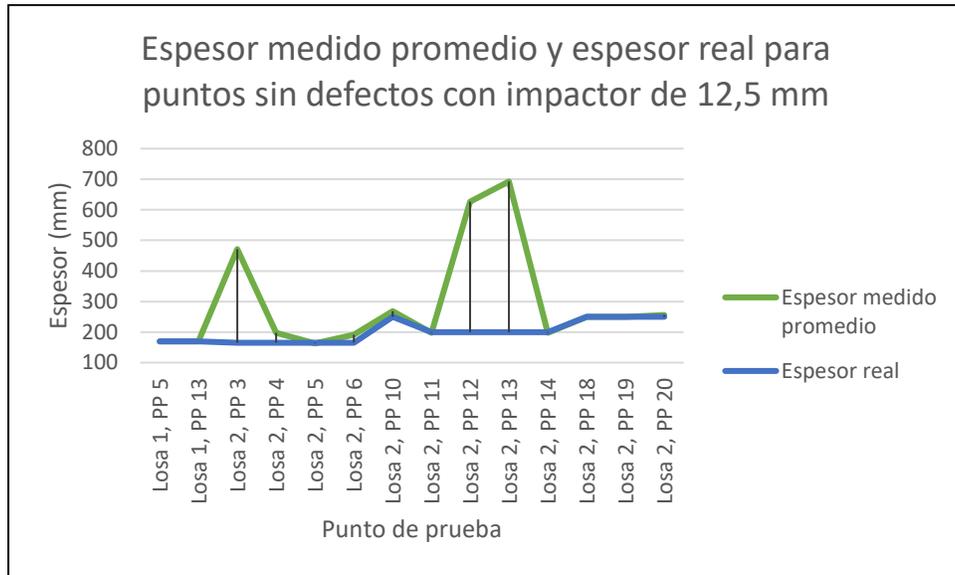
Figura 31. Tendencia del espesor medido promedio y el espesor real para puntos sin defecto intencionales utilizando el impactor de 12,5 mm

Con respecto a la medición de espesores, en general se observaron dos tendencias. Primero que todo, se observó que entre más pequeño es el diámetro del impactor, más similares son los resultados obtenidos con el espesor real. Esto se ilustra gráficamente en las siguientes tres figuras. En la Figura 31, la Figura 32 y la Figura 33 se presenta la tendencia

En la Figura 31 se observa que cuando se utilizó el impactor de 12,5 mm en tres puntos de prueba los valores medidos resultaron considerablemente distintos a los espesores reales. Por otro lado, en la Figura 32 se muestra solo un pico en donde hay una diferencia importante entre el valor real y el medido. Por último, en la Figura 33 la tendencia del espesor medido promedio y el espesor real se mantiene bastante similar en todos los puntos de prueba. Por esta razón, se considera que entre menor es el tamaño del impactor mejores son los resultados obtenidos, siendo el impactor de 5,0 mm el más exacto de todos.

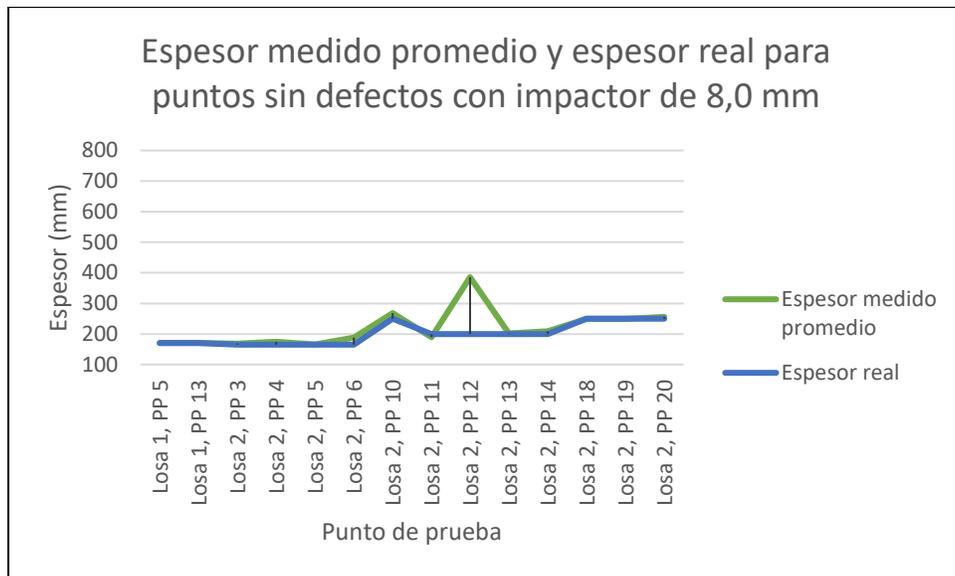
Figura 32. Tendencia del espesor medido promedio y el espesor real para puntos sin defecto intencionales utilizando el impactor de 8,0 mm

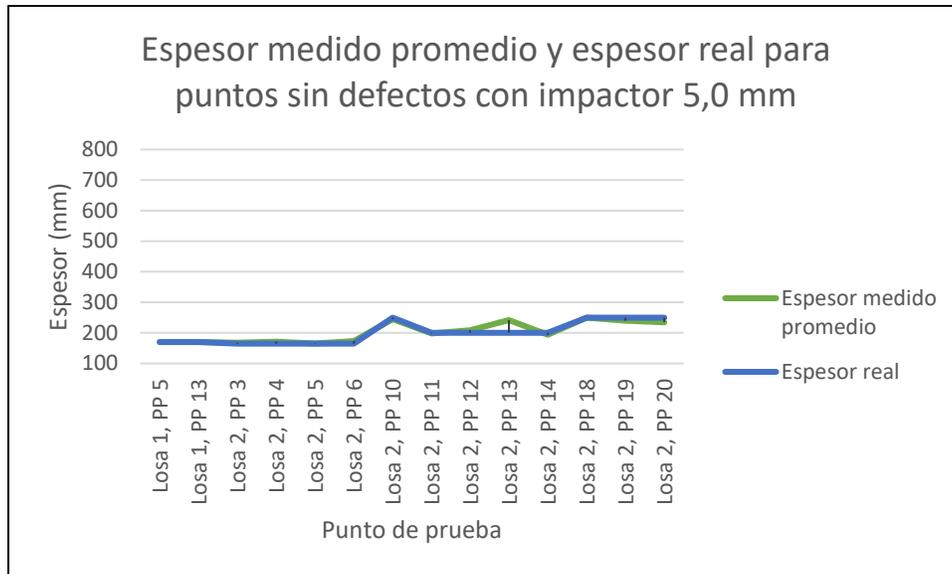
Figura 33. Tendencia del espesor medido promedio y el espesor real para puntos sin defecto intencionales utilizando el impactor de 5,0 mm

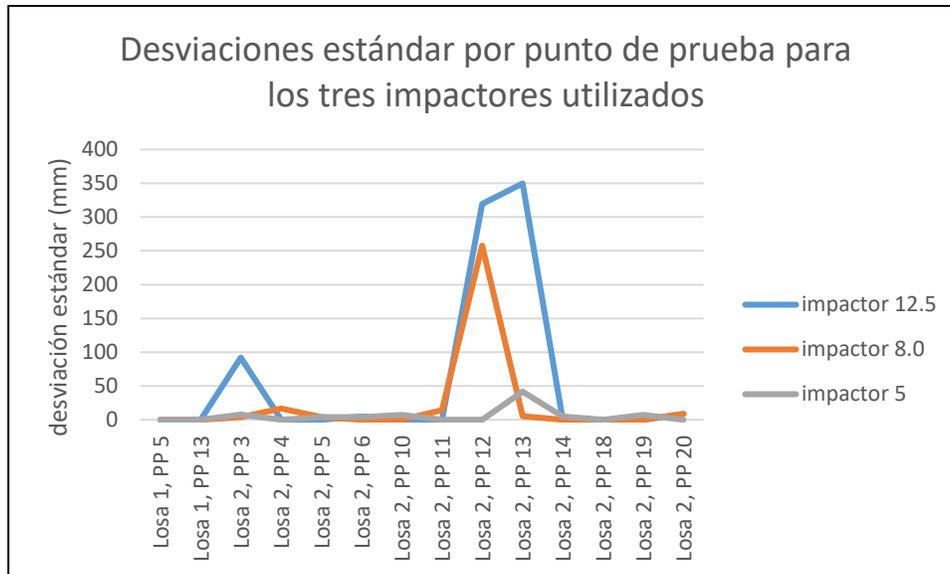
Figura 34. Desviaciones estándar por punto de prueba para los tres impactores utilizados

Evidentemente, la condición más deseable es que la desviación estándar de las mediciones tenga un valor cercano a cero, ya que esto implica que los resultados son constantes. Sin embargo, del gráfico se puede observar que esto no fue así en todos los casos. Para el impactor mayor de 12,5 mm se observaron mayores desviaciones estándar y mayor cantidad distinta de cero. Por el contrario, para el impactor menor de 5,0 mm presenta una tendencia en la cual las desviaciones estándar son prácticamente nulas. Por su parte, el impactor de 8,0 mm muestra un comportamiento intermedio. Por esta razón, se puede considerar que cuando se mide el espesor de un elemento, entre menor es el diámetro del impactor, mayor es la precisión de sus mediciones.

La segunda tendencia determinada para la medición de espesores utilizando impactor-eco, es que entre mayor es el diámetro del impactor, mayor es la diferencia entre medidas para un mismo punto usando un mismo impactor. Esto se puede comprender mediante el uso de la desviación estándar para las mediciones realizadas en un mismo punto con un mismo impactor, que se presentan en el Cuadro 15. En la siguiente figura se grafica la desviación estándar para las mediciones tomadas en un mismo punto con un mismo impactor.

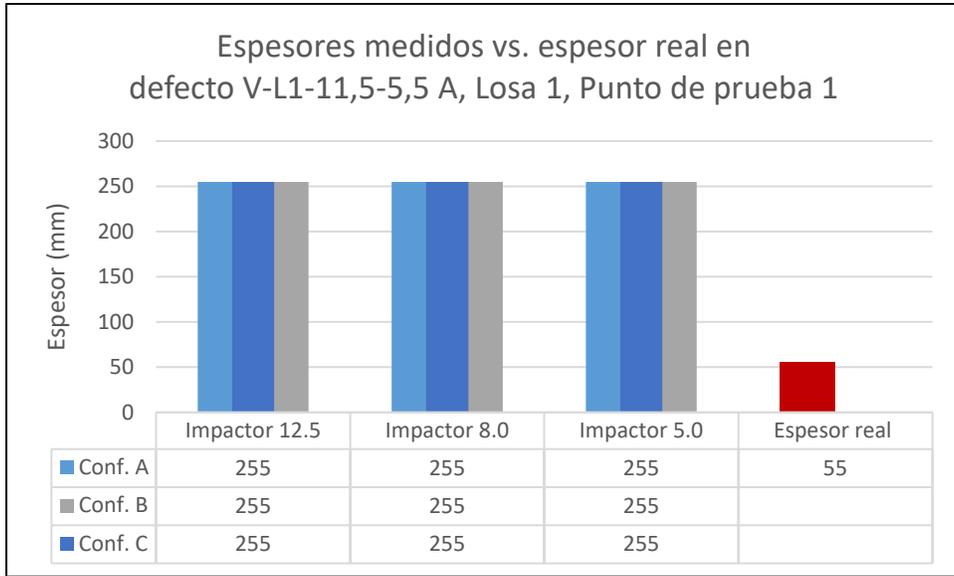
Figura 35. Espesores medidos vs. espesor real en defecto V-L1-11,5-5,5 A, Losa 1, punto de prueba 1

A continuación en la Figura 35, Figura 36, Figura 37, Figura 38, Figura 39 se demuestra gráficamente la diferencia entre los espesores medidos y el espesor real en cada punto de prueba.

Como se puede observar en las figuras anteriores, en los cinco puntos de prueba existe una diferencia considerable entre los espesores medidos y el espesor real del elemento. Además, se demuestra que en todos los casos los espesores medidos son mayores que el espesor real.

Lo anterior podría indicar erróneamente que la onda de esfuerzo detectó el defecto y lo bordeó, obteniendo así espesores mayores al real. Sin embargo, se infiere que esto no es así por dos razones. Primero, porque con los tres tipos de impactores se obtuvo resultados iguales o muy similares, aun cuando los defectos tienen una dimensión lateral de 11,5 cm y podrían ser detectados por el impactor de menor tamaño. Segundo, porque incluso en la zona sana se observó el mismo comportamiento. Por esta razón, se concluye que en las zonas ubicadas a una distancia menor al espesor del elemento, se da una reflexión de la onda que interfiere con la onda original y suele generar errores en las mediciones.

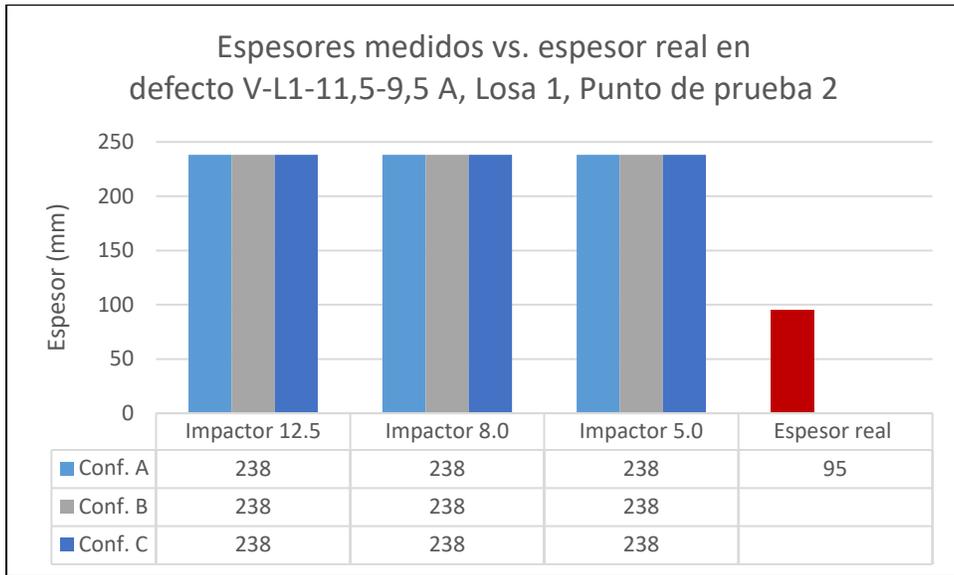
Figura 36. Espesores medidos vs. espesor real en defecto V-L1-11,5-9,5 A, Losa 1, Punto de prueba 2

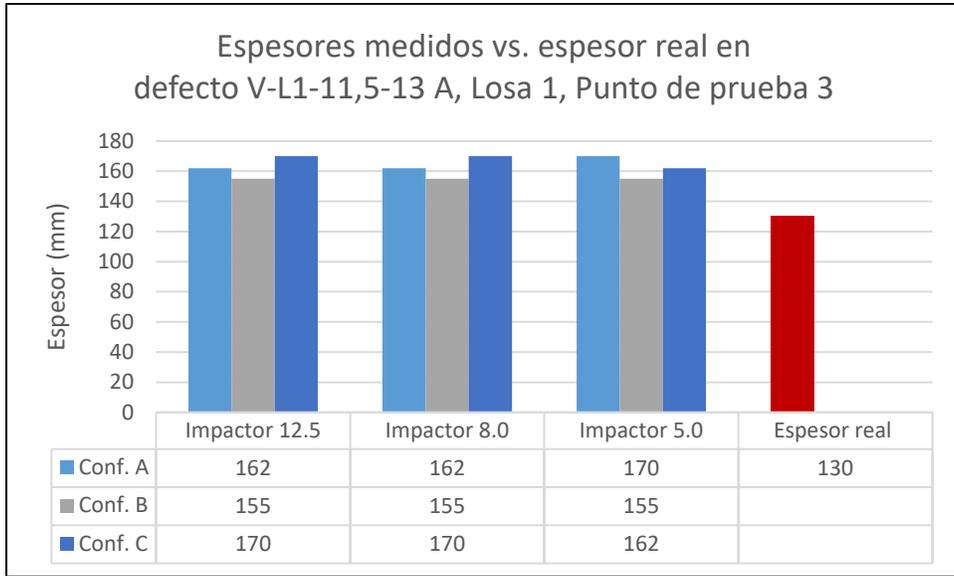
Figura 37. *Espesores medidos vs. espesor real en defecto V-L1-11,5-13 A, Losa 1, Punto de prueba 3*

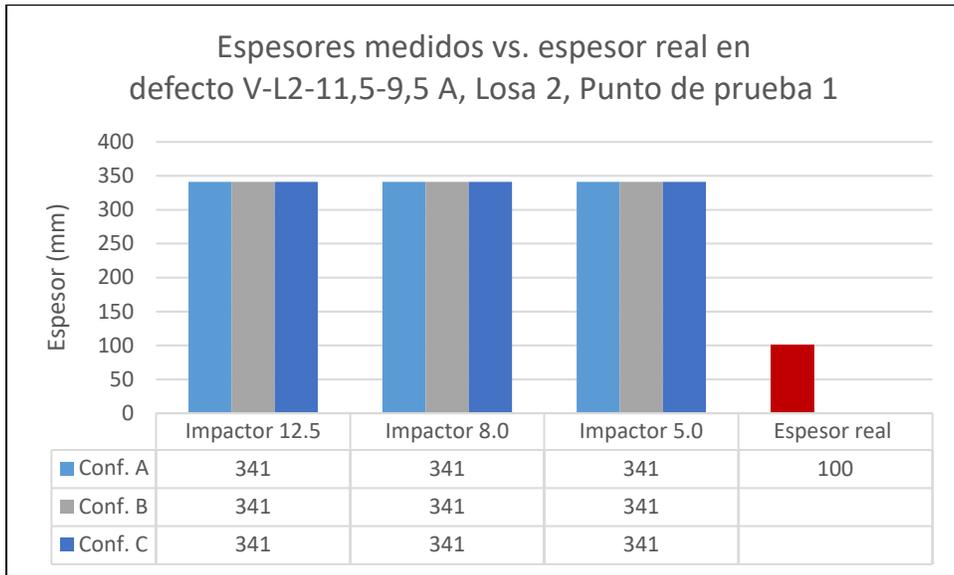
Figura 38. *Espesores medidos vs. espesor real en defecto V-L2-11,5-5,5 A, Losa 2, Punto de prueba 1*

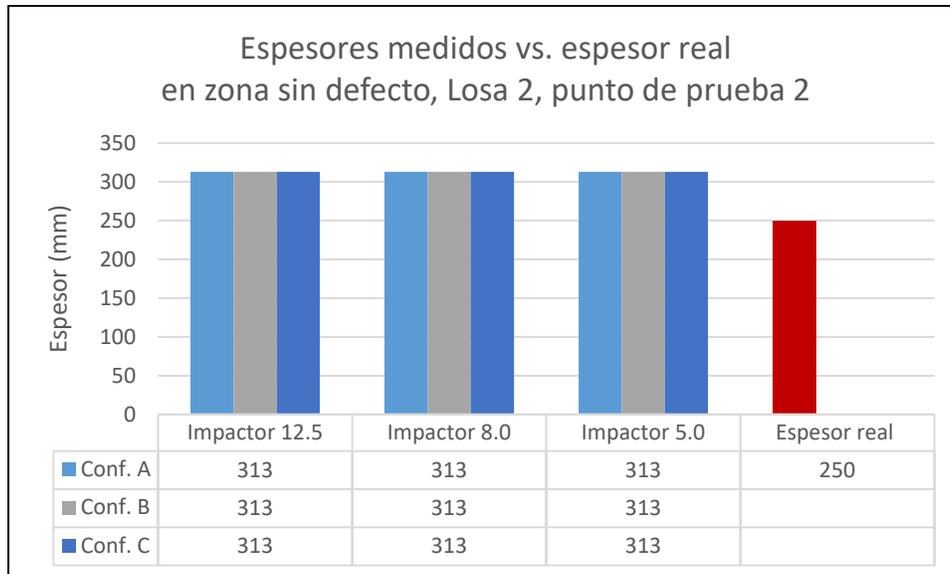
Figura 39. Espesores medidos vs. espesor real en zona sin defecto, Losa 2, punto de prueba 2

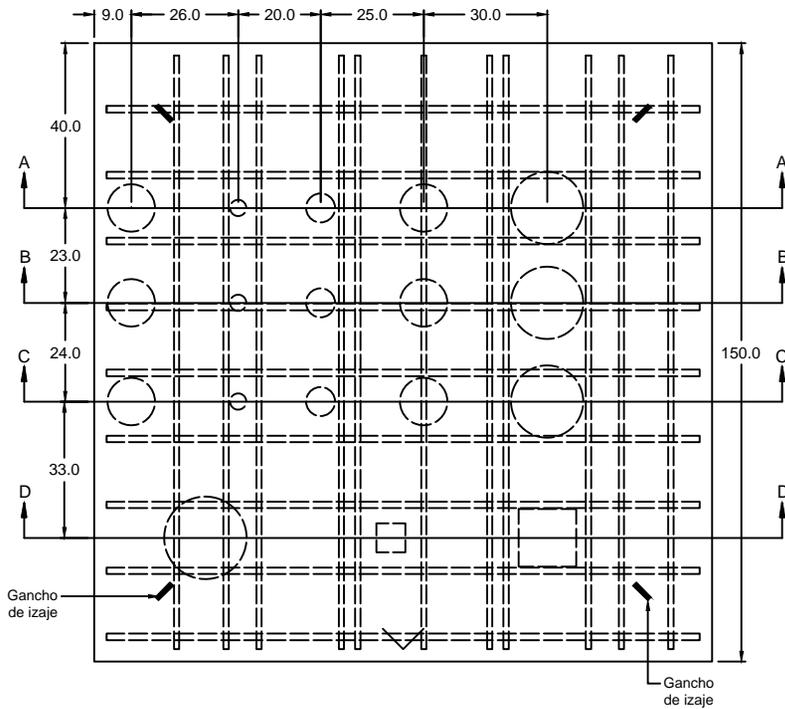
Planta

Nota: Los defectos son discos de poliestireno de $\frac{3}{4}$ " de espesor.

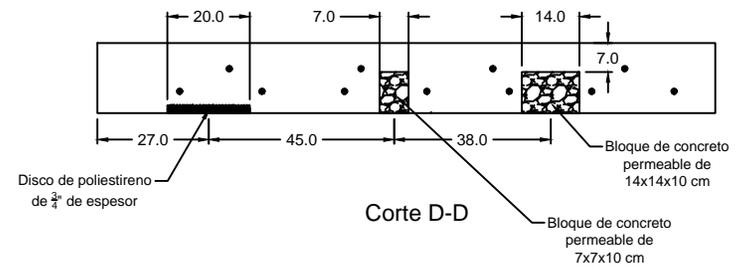
Corte D-D

Nota: Los defectos son discos de poliestireno de $\frac{3}{4}$ " de espesor.

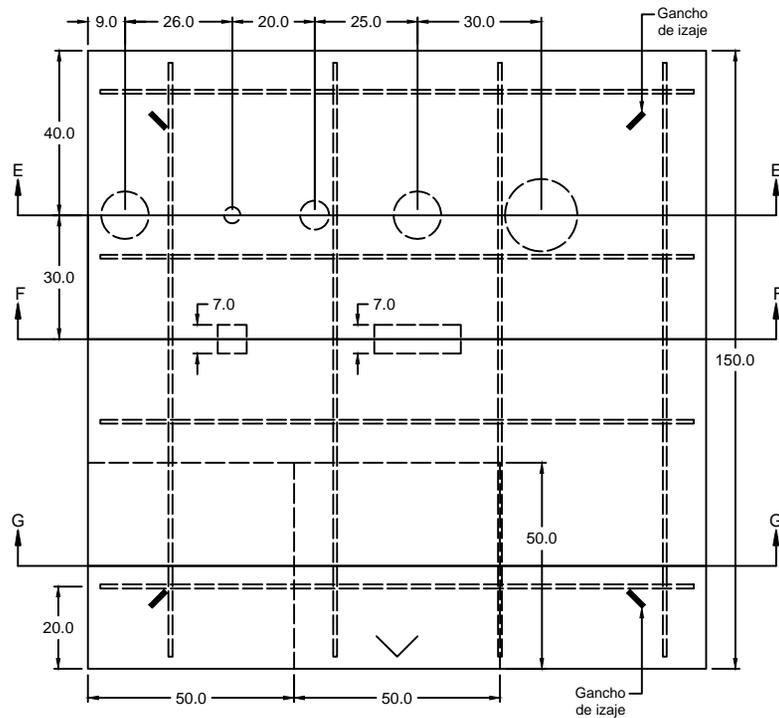
Planta

El refuerzo utilizado en ambas losas es varilla de acero A706.
 La resistencia minima del concreto en ambas losas debe estar entre 210 kg/cm² y 280 kg/cm².
 Preferiblemente se debe utilizar concreto autocompactante.
 El acabado debe ser completamente liso en todas las caras.
 Se deben colocar gazas de izaje a una distancia de 17 cm desde las esquinas de las losas.

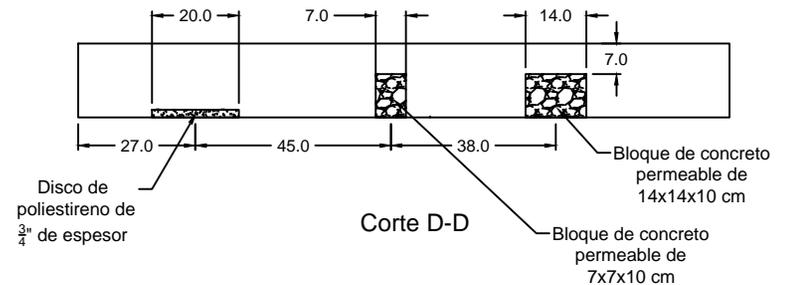
Corte D-D

Nota: Los defectos son discos de poliestireno de $\frac{3}{4}$ " de espesor.

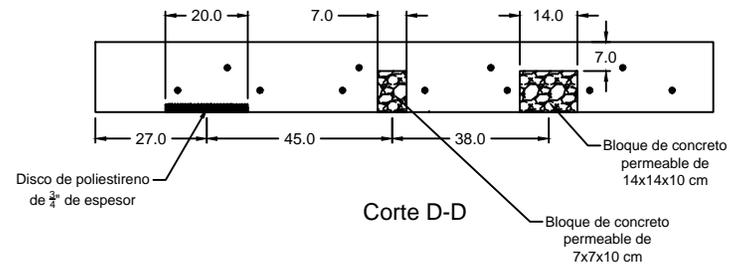
Corte D-D

Nota: Los defectos son discos de poliestireno de $\frac{3}{4}$ " de espesor.
