Universidad de Costa Rica
Facultad de Ingeniería
Escuela de Ingeniería Civil

**Valoración del estado de las losas de concreto reforzado de los puentes
mediante el uso de los ensayos no destructivos de termografía infrarroja y
radar de penetración terrestre**

Trabajo de Graduación

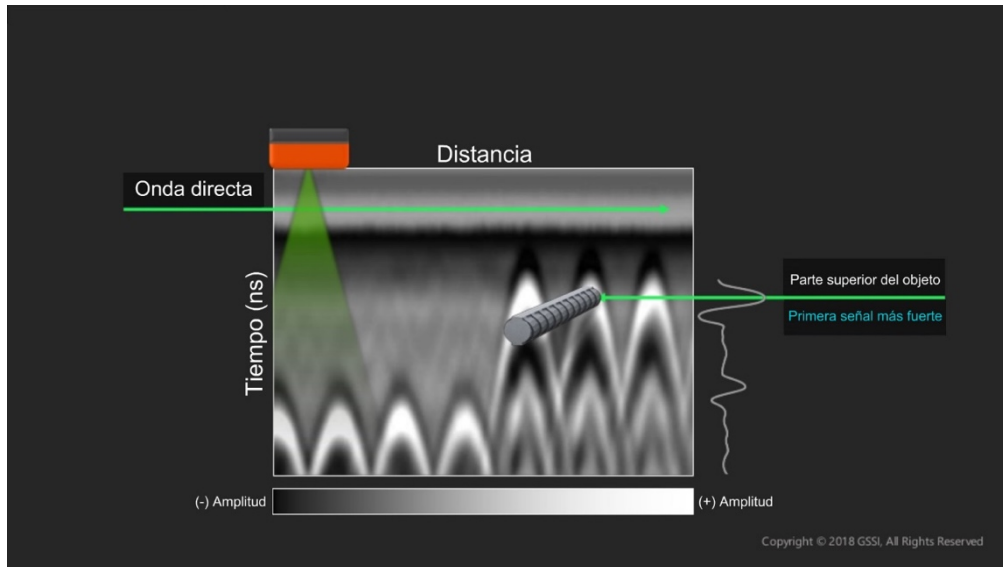
Figura 5. Anatomía del perfil de GPR

En la Figura 5 se muestra la configuración del perfil habitual generado por el equipo de GPR, donde se explica de forma gráfica la manera en la que se obtienen los datos del ensayo. Los objetos encontrados debajo de la superficie se reflejan en forma de hipérbolas, por lo que se sugiere que la toma de datos se haga de forma perpendicular a la orientación de los objetos (como varillas y tubería). La ubicación del objeto con respecto a la superficie coincide con la primera señal más fuerte, donde la amplitud de la onda es mayor (GSSI, 2018).

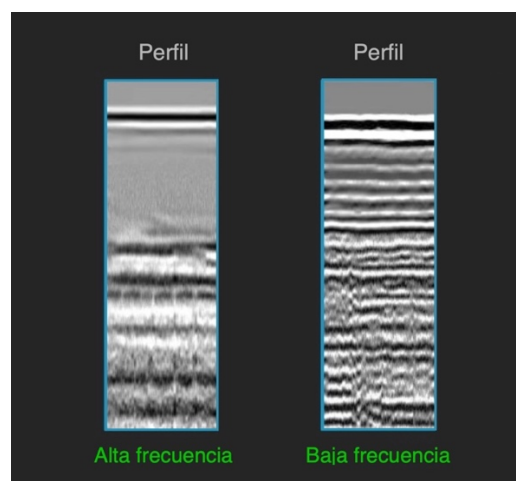
Figura 7. Detalle de interferencia percibida en un perfil de GPR

En la Figura 7 se muestra el fenómeno de interferencia en un perfil generado por el GPR. Este fenómeno suele ser un indicador de un ambiente húmedo. En la parte superior del perfil se observa baja interferencia y, conforme aumenta la profundidad, la interferencia se hace más notable. La interferencia puede repercutir en la determinación de objetos durante la aplicación de los ensayos (GSSI, 2018).

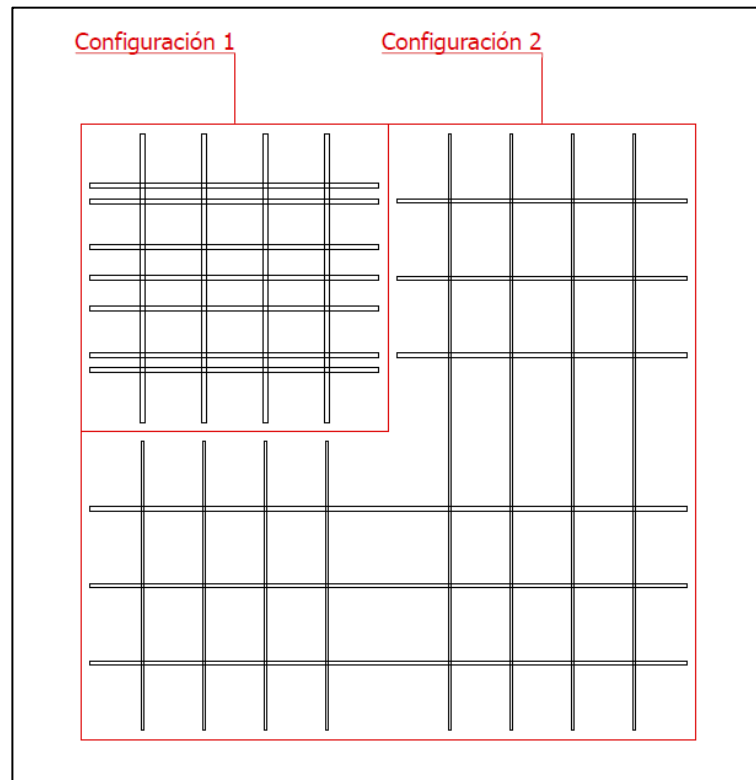
Figura 8. Detalle de la división según la configuración de refuerzo de la losa de prueba 1

En la Figura 8 se muestra una vista en planta del esquema del diseño de la losa de prueba 1 sin considerar los defectos.

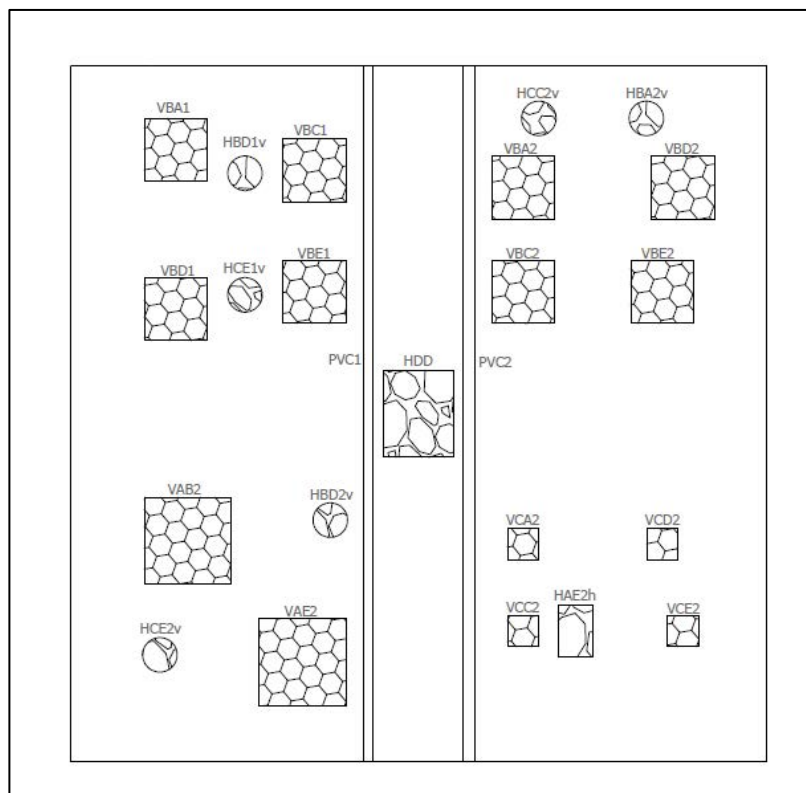
Figura 10. Ubicación en planta de los defectos inducidos en la Losa 1

En general, la distribución de los defectos se propone como en la planta que se muestra en la Figura 10. Cabe destacar que, en los casos considerados necesarios, se debió utilizar alambre negro No. 16 y cabos de varilla No. 2 para fijar los defectos en la posición propuesta. Para mayor detalle de la ubicación de los defectos, referirse al anexo B, correspondiente a los esquemas constructivos con los que se elaboraron los especímenes de concreto.

En general, la distribución de los defectos se propone como en la planta que se muestra a continuación. En los casos que sea necesario, para fijar los materiales que van a simular los defectos en los refuerzos, se utilizará alambre negro No. 16 y cabos de varilla No. 2.

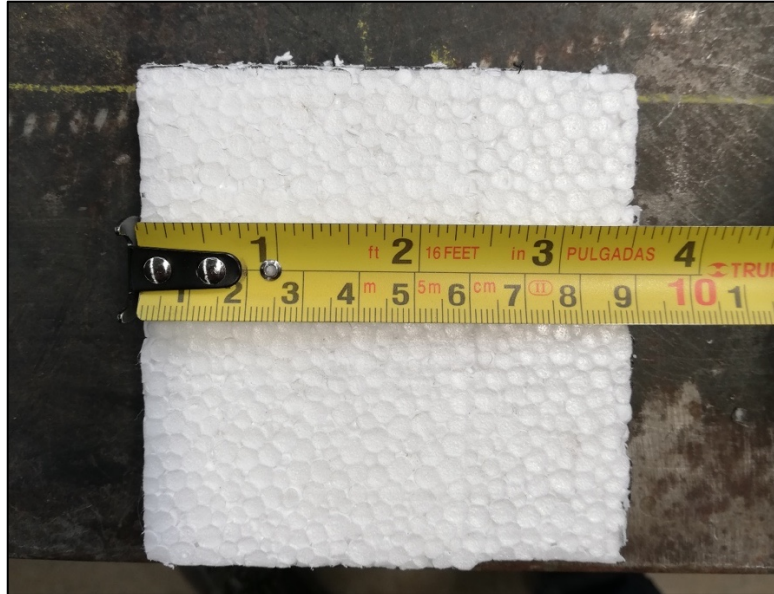
Figura 13. Detalle de lámina de poliestireno de 9x9 cm

Los vacíos fueron simulados utilizando láminas de poliestireno, las cuales fueron cortadas cuidadosamente con el fin de cumplir con las dimensiones del diseño. En total, se recortaron 14 láminas, con dimensiones de 25x25 cm, 18x18cm y 9x9 cm. En la Figura 13 se muestra un ejemplo de cómo se recortaron las láminas de poliestireno para obtener unas dimensiones de 9x9 cm y en la Figura 14 se muestra el espesor del mismo caso. Cabe resaltar que todos los defectos fabricados con poliestireno tienen el mismo espesor (20 mm).

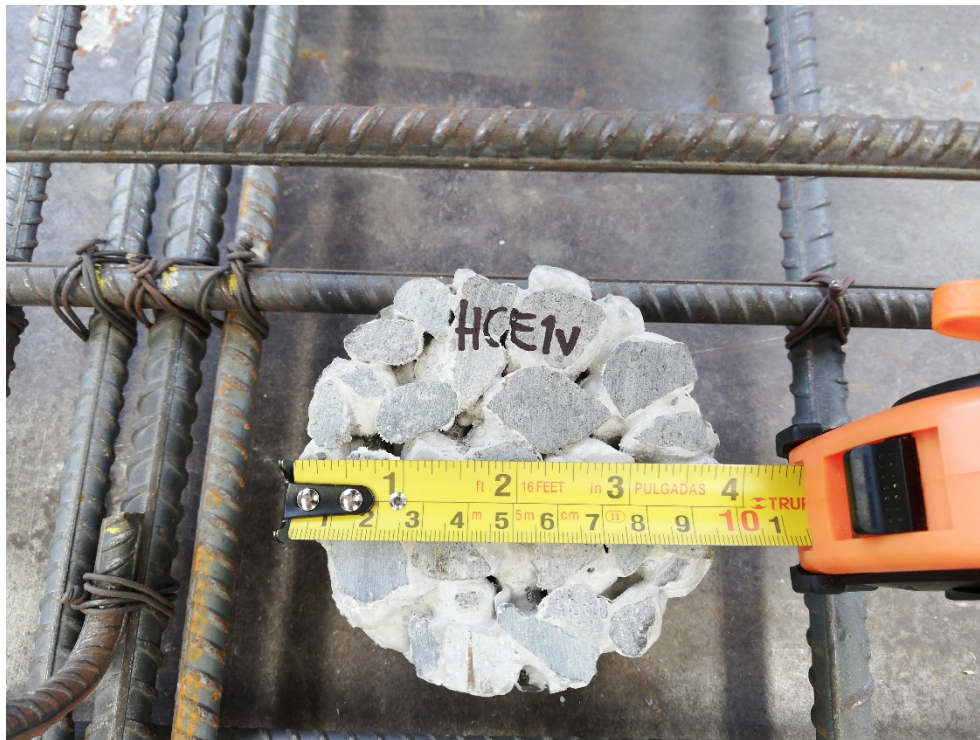
Figura 15. Detalle del diámetro típico de los cilindros de concreto permeable

Con respecto a la simulación de los hormigueros, se utilizaron 7 cilindros y un bloque de concreto permeable. Todos los cilindros de concreto tienen un diámetro de 10 cm, pero varían en su altura, las cuales son 10, 12.5 y 16 cm. En la Figura 15 se muestra el detalle de un cilindro de 10x10 utilizado como hormiguero. En algunos casos fue necesario recortar levemente los cilindros para ajustarlos a las dimensiones del diseño propuesto. El bloque de concreto permeable se adquirió con dimensiones de 20x14x10 cm y fue utilizado sin necesidad de intervenirlo. Cabe resaltar que los hormigueros se fabricaron para otros proyectos que perseguían otros objetivos, pero para los fines de este proyecto se consideraron apropiados debido a los vacíos entre agregado grueso.

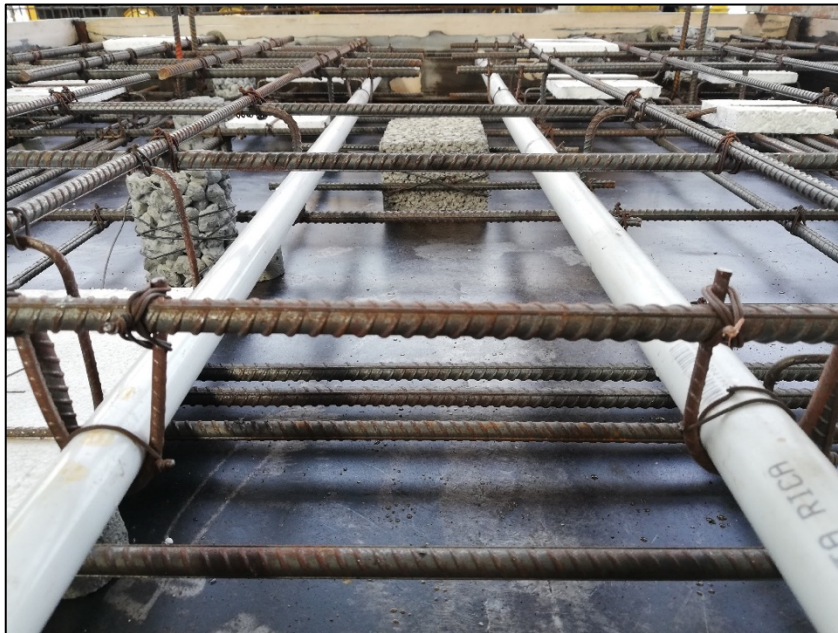
Figura 18. Colocación de tubería de PVC en la Losa 1

Además de los hormigueros y de los vacíos se desea determinar la capacidad de los equipos para localizar tuberías (llenas de agua o vacías) dentro de las losas. Para ello se utilizaron tubos de PVC SDR-17. El primer tubo con un diámetro nominal de 18 mm (3/4") y el segundo con un diámetro nominal de 25 mm (1"). Estos tubos atraviesan la losa 1 en todo su largo. En la Figura 18 se muestra la colocación de los tubos de PVC dentro de la armadura de la Losa 1, donde a la izquierda se observa el tubo PVC1 de 18 mm de diámetro nominal y a la derecha el tubo PVC2 de 25 mm de diámetro nominal.

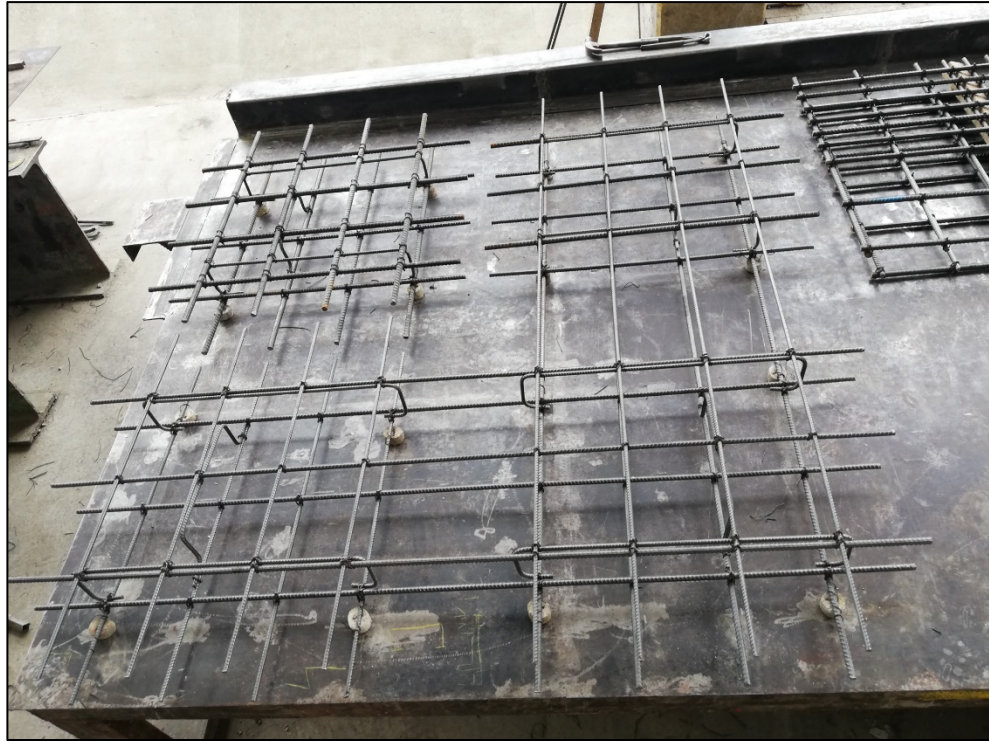
Figura 19. Detalle del acero de refuerzo de la Losa 1

Para el armado del acero, el primer paso fue determinar las unidades de varillas grado 60 que se iban a requerir para cada losa. Con las cantidades definidas, se procedió con el corte de las varillas para ajustarse a las longitudes requeridas según los esquemas constructivos. Se utilizaron varillas de distintas denominaciones, tales como, varillas No. 8, No. 5, No. 4 y No. 3. En algunos casos fue necesario reforzar la armadura con aros que le brindaron mayor soporte a la estructura de acero propuesta, estos aros se hicieron con varilla No. 3. En la Figura 19 y la Figura 20 se muestran las armaduras ensambladas para la losa 1 y la losa 2 respectivamente.

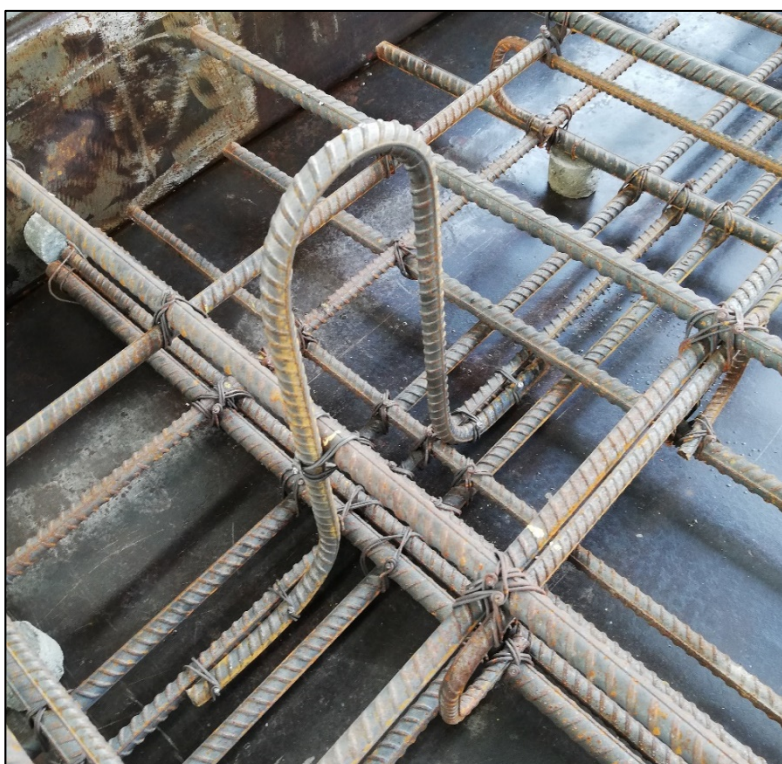
Figura 21. Detalle típico de los ganchos de izaje en la losa 2

Además, se consideró la necesidad de transportar las losas del plantel de Puente Prefa hasta el patio del LanammeUCR, por lo cual se colocaron 4 ganchos de izaje en cada una de las losas, los cuales se elaboraron a partir de varilla No. 4 y se fijaron en el acero de refuerzo adicional (acero adicional colocado para soportar momentos positivos), a $L/5$ de cada extremo de la losa. El detalle de los ganchos aparece en los planos *As-Built* que se encuentran en los anexos D y E.

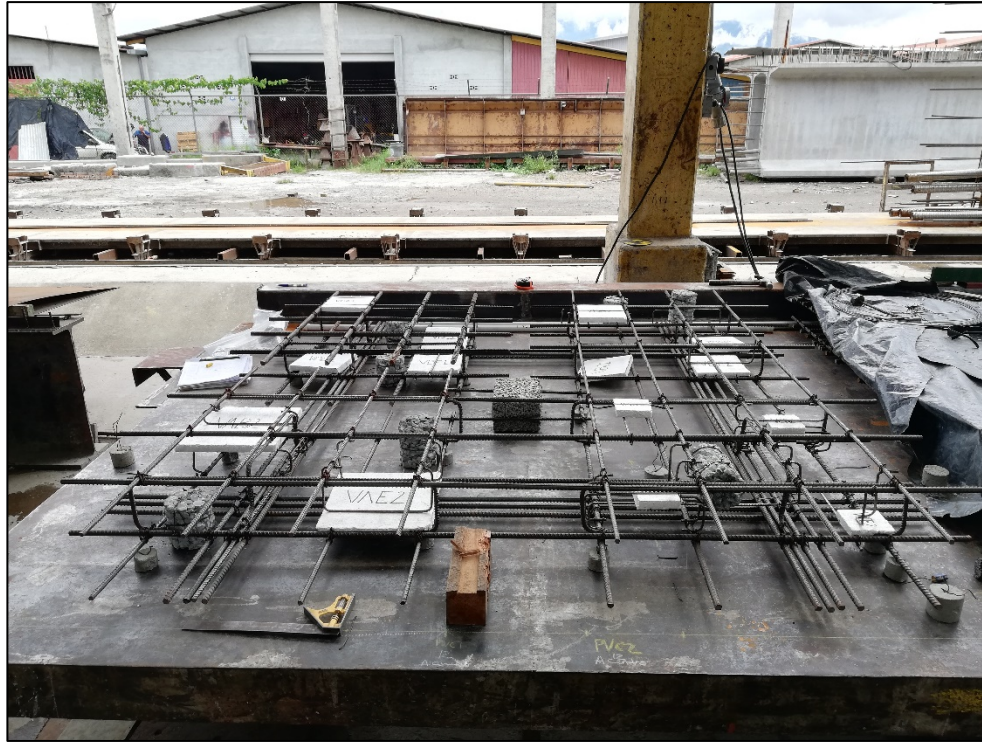
Figura 24. Vista general de defectos en la Losa 1 durante la colocación

La colocación de los materiales que simulan el deterioro de las losas se hizo siguiendo lo descrito en los planos constructivos de la Losa 1. Con ayuda de los planos se elaboró una plantilla, donde, a partir de un punto de referencia, se especificaba la ubicación exacta del centro de los defectos, considerando su distancia longitudinal y transversal a partir del punto de referencia y la profundidad a partir de la superficie. Siendo el punto de referencia la esquina superior izquierda de la losa

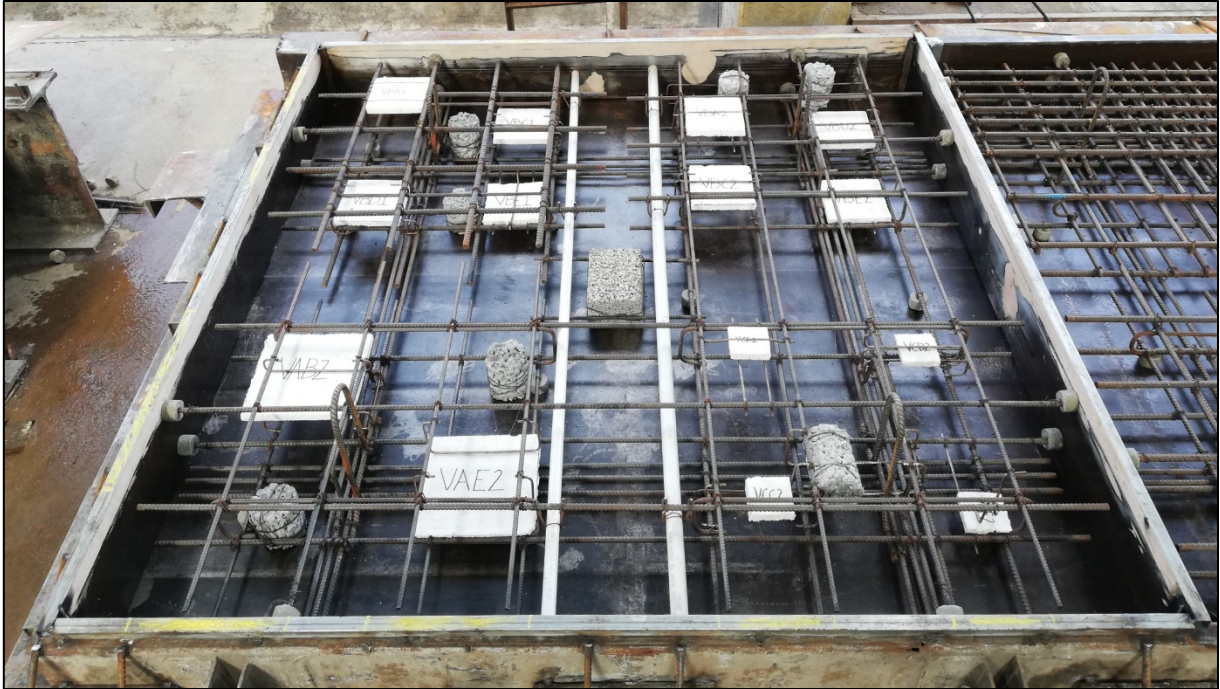
Figura 25. Colocación de la armadura con defectos en la formaleta de la Losa 1

El encofrado utilizado para ambas losas fue de elementos metálicos soldados alrededor de las armaduras respectivas. Para poder colocar el encofrado, primero se debió terminar de ensamblar la armadura y colocarla sobre "helados" para que se cumpliera con el recubrimiento definido en planos para cada losa. Se cumplió con el espesor de las losas según planos, 22 cm para la losa 1 y 20 cm para la losa 2. El día de la colocación de concreto fue necesario administrar una película delgada de un agente desmoldante para poder retirar la formaleta con facilidad luego de endurecido el concreto.

El caso de la corrida No. 7 es similar al de la corrida No. 5, donde debe apreciarse únicamente el refuerzo de acero debajo de la superficie tal como se aprecia en la perspectiva en 3D de la Figura 70 y en la sección transversal mostrada en la Figura 71. Se observa una hipérbola bien definida, que corresponde al refuerzo del diseño a los 40 y se observan múltiples traslapes entre hipérbolas a lo largo de la corrida. A los 23 cm se tiene el traslape mencionado anteriormente, que corresponde a la hipérbola del refuerzo de diseño a los 20 cm y al refuerzo adicional a los 26 cm del origen, pero que aún puede determinarse la existencia de dos varillas independientes. A partir de los 60 cm, se observa en el perfil del GPR 4 hipérbolas que se traslapan unas con otras, dificultando la determinación exacta de la ubicación del refuerzo. Se percibe a los 76 cm, el traslape del refuerzo de diseño a los 80 cm con el refuerzo adicional mencionado anteriormente, pero siendo afectado también por el traslape del refuerzo de diseño a los 60 cm con una amarra de alambre colocada a los 65 cm para fijar el vacío VBC1, como se observa en la parte superior izquierda de la Figura 25.

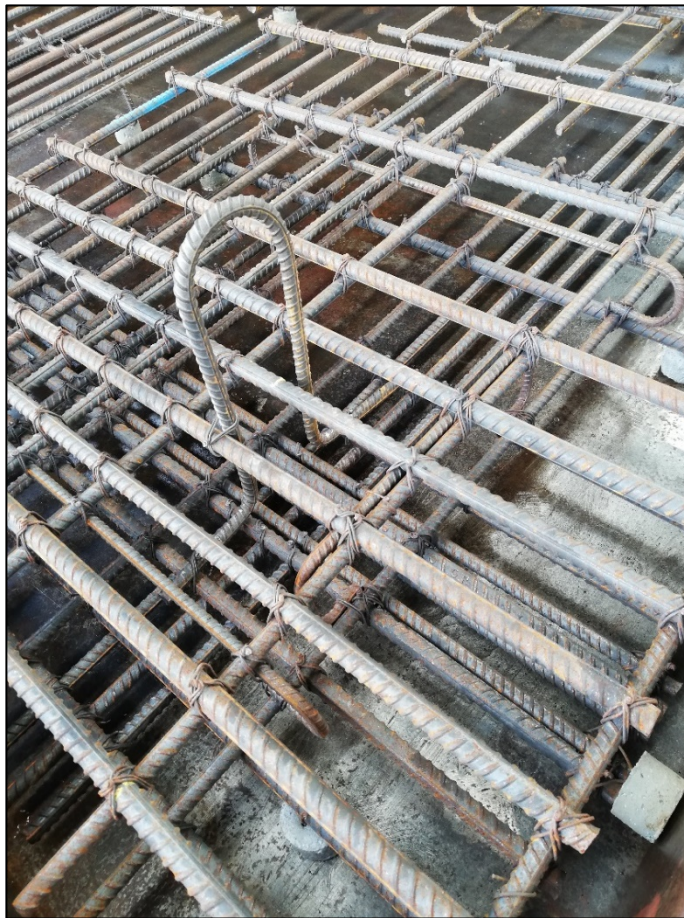
Figura 27. Detalle de la alta densidad de acero de refuerzo en la Losa 2

Al existir separaciones pequeñas entre varillas, se solicitó el uso de un agregado grueso con un tamaño adecuado para evitar la segregación de la mezcla. Con el uso de aditivos plastificantes se logró una consistencia suficientemente fluida que permitió colocar el concreto de forma uniforme, evitando así segregaciones no intencionales.

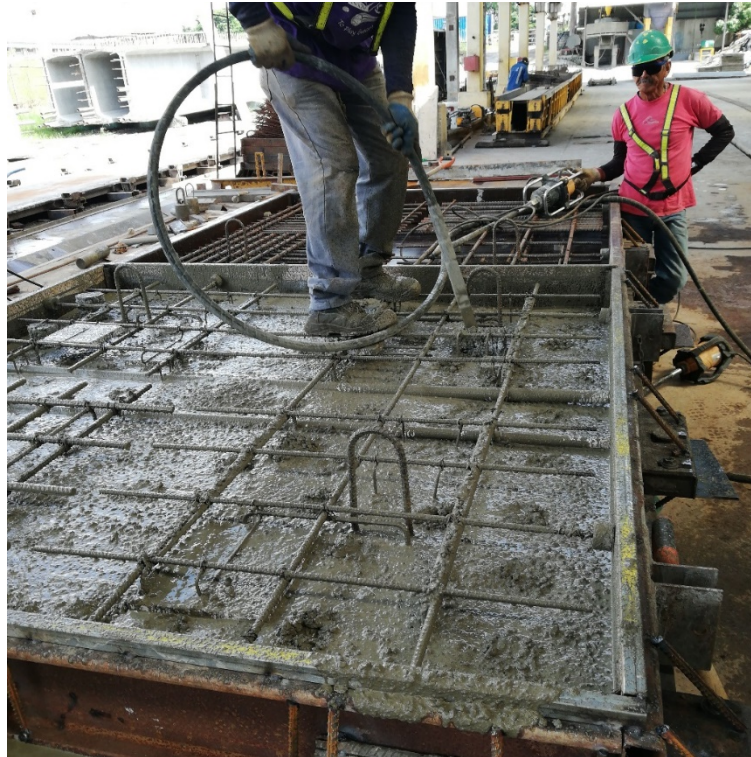
Figura 28. Vibrado del concreto en la Losa 1

La colocación del concreto debió hacerse con sumo cuidado, debido principalmente a las configuraciones del refuerzo poco convencionales y la ubicación de los defectos. La homogenización de la mezcla de concreto durante la colocación se consiguió utilizando vibradores de 1", los cuales fueron utilizados en puntos específicos de la losa, de manera tal que se evitara el contacto con el acero de refuerzo y que se viera afectado algún material con los cuales se simularon los defectos.

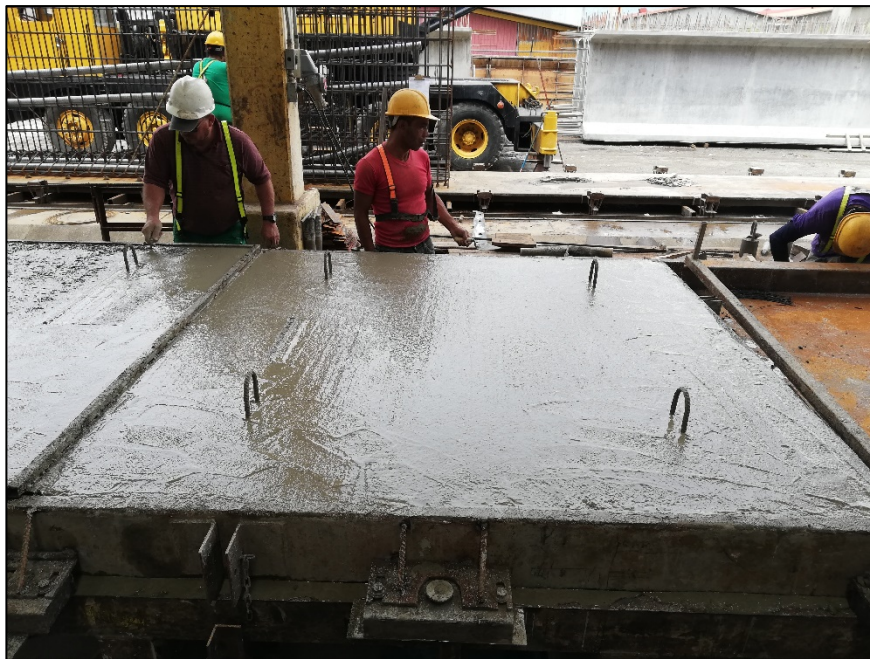
Con el fin de obtener el espesor requerido a lo largo de toda la superficie de las losas, se utilizó un codal de madera, el cual se desplazaba con un movimiento de ida y vuelta, de un extremo de la losa hasta el otro. Finalmente, se les brindó un acabado liso a las losas, tal como se muestra en la Figura 29 y la Figura 30.

Figura 30. Acabado del concreto de la Losa 2

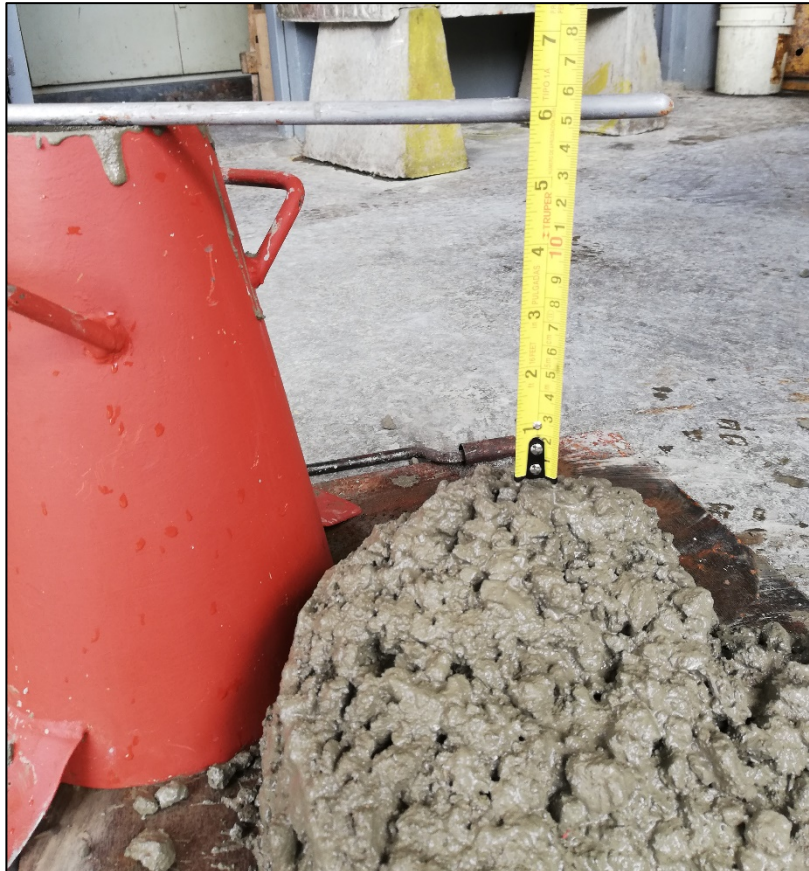
El día de la colocación del concreto se elaboraron 9 probetas de 15 x 30 cm con el fin de caracterizar el concreto utilizado, para ello se utilizó como referencia la norma ASTM C31-19. Para el concreto utilizado se obtuvo un revenimiento de 15 cm a una temperatura de 25.7°C.

Figura 31. Revenimiento del concreto

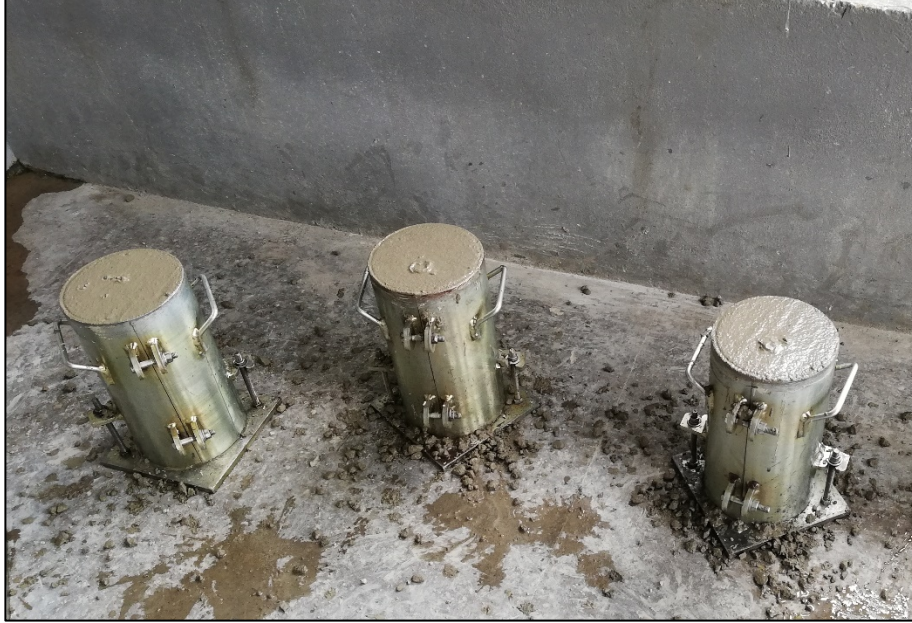
De las muestras obtenidas, 6 se sometieron a pruebas de Resistencia a la Compresión según la norma ASTM C39 y las 3 restantes a ensayos de Módulo de Elasticidad según la norma ASTM C469.

Figura 32. Elaboración de probetas de 15x30 cm

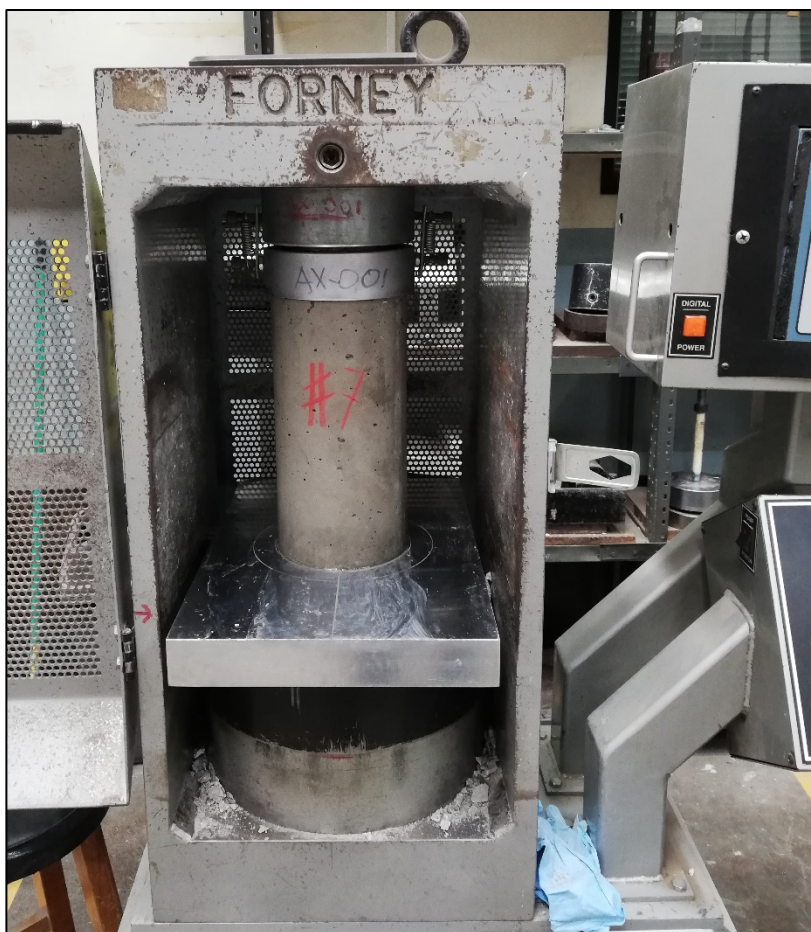
Tanto las pruebas de resistencia a la compresión como las de módulo de elasticidad se llevaron a cabo en las instalaciones del LanammeUCR y se hicieron con edades de 3, 14 y 28 días. Se llevaron a cabo dos pruebas de resistencia a la compresión y una prueba de módulo de elasticidad para las tres edades mencionadas. A los 3 días de edad se realizó el ensayo de módulo de elasticidad para el cilindro No. 3 y de resistencia a la compresión para los cilindros No. 1 y No. 2. A los 14 días de edad se realizó el ensayo de módulo de elasticidad para el cilindro No. 6 y de resistencia a la compresión para los cilindros No. 4 y No. 5. Finalmente, a los 28 días, se hizo una prueba de módulo de elasticidad para el cilindro No. 9 y de resistencia a la compresión para los cilindros No. 7 y No. 8. A continuación se muestran los resultados obtenidos para las pruebas mencionadas.

Figura 33. Cilindro No. 7 sometido a ensayo de resistencia a la compresión

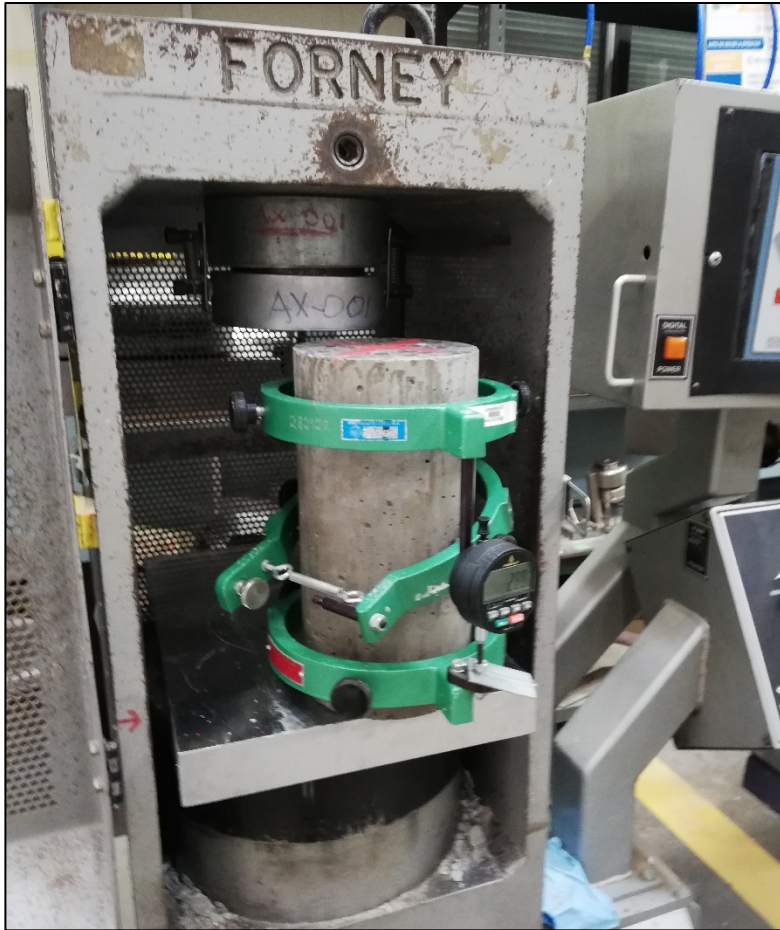
Figura 34. Cilindro No. 9 sometido a ensayo de módulo de elasticidad

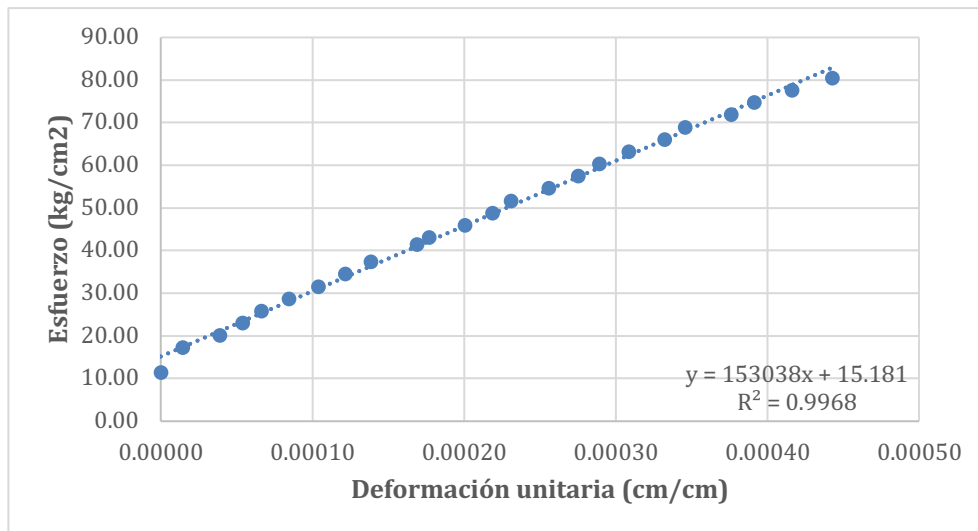
Figura 35. Gráfica de esfuerzo vs deformación para el cilindro No. 3 sometido al ensayo de módulo de elasticidad a los 3 días de edad

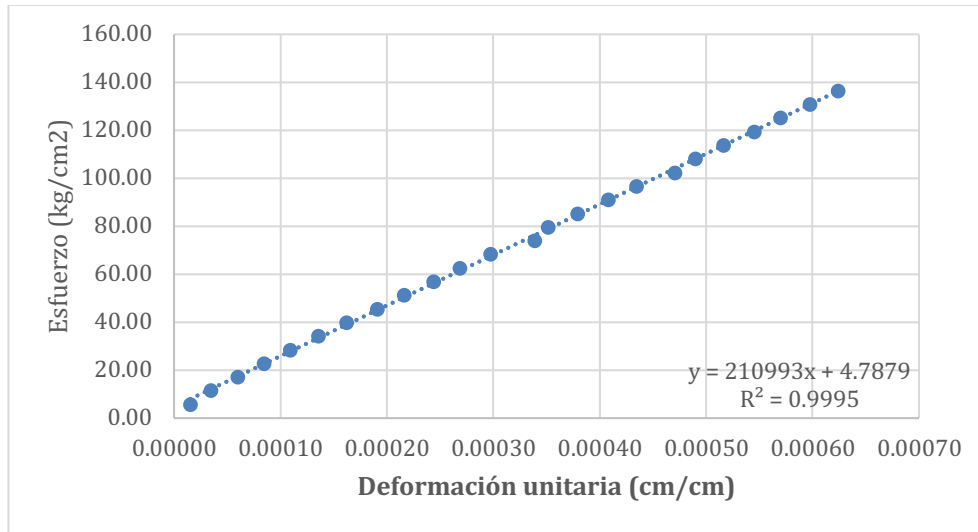
Figura 36. Gráfica de esfuerzo vs deformación para el cilindro No. 6 sometido al ensayo de módulo de elasticidad a los 14 días de edad

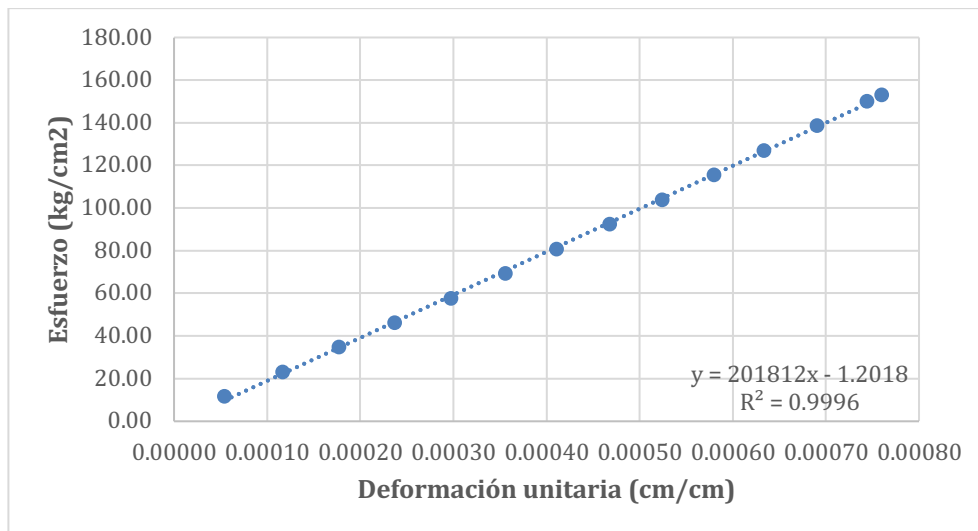
Figura 37. Gráfica de esfuerzo vs deformación para el cilindro No. 9 sometido al ensayo de módulo de elasticidad a los 28 días de edad

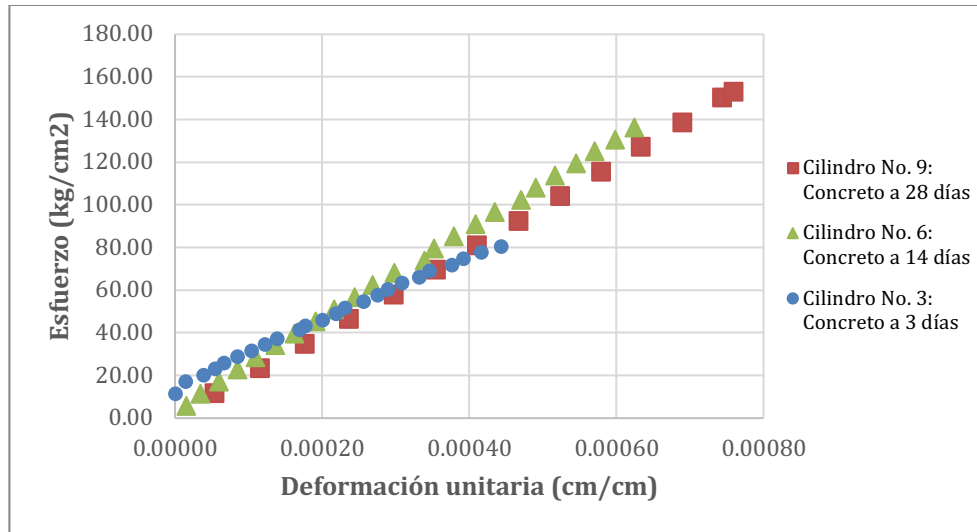
Figura 38. Gráfica de esfuerzo vs deformación general de probetas

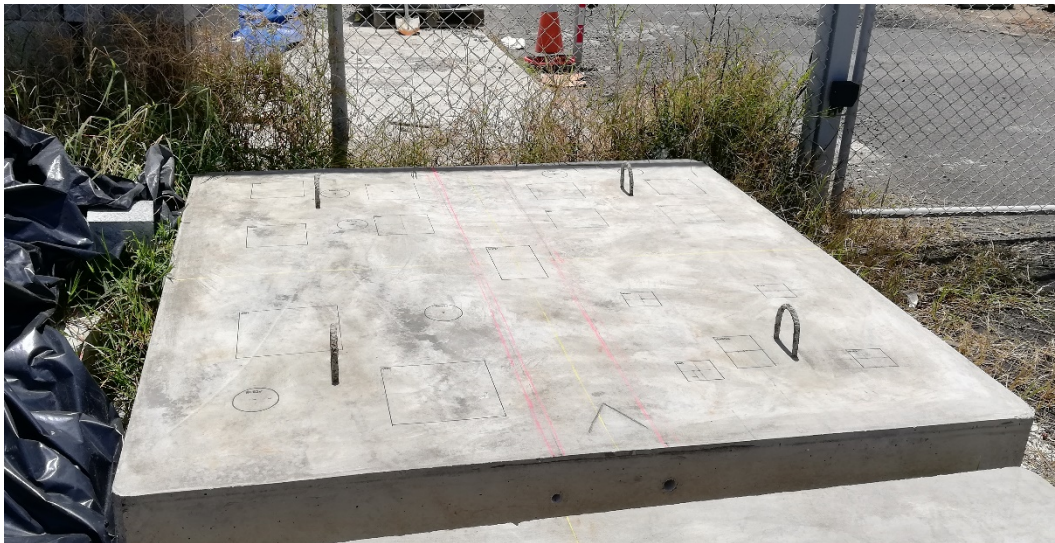
Antes de realizar los ensayos, se llevó a cabo la limpieza de la superficie de ambas losas, de manera en que se removieran en su totalidad las partículas sueltas; luego, se revisó que las superficies de las losas estuviesen libres de humedad, dado que, para ambos ensayos, las normas ASTM especifican que deben hacerse sobre una superficie libre de humedad. Con ayuda de crayón se dividieron ambas losas en 4 secciones, las que posteriormente se sometieron a los ensayos. En el caso de la losa 1, se marcaron en la superficie los defectos según los esquemas *as-built* adjuntos en el anexo D, con el objetivo de tener una idea clara de la ubicación de estos al momento de efectuar los ensayos.

Figura 39. Detalle de la demarcación de defectos sobre la losa 1

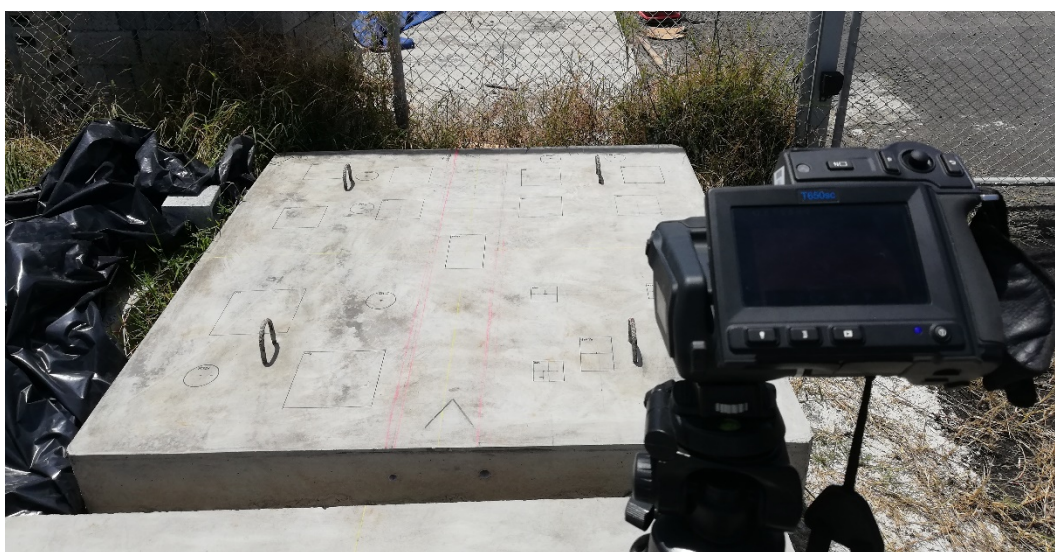
Con respecto al ensayo de termografía infrarroja, se llevó a cabo utilizando la metodología pasiva, que quiere decir que el calentamiento de la superficie de la losa se da por la radiación solar (Khalim & Sagar, 2010). Según la norma ASTM D4788-03, la superficie de la losa debe estar libre de humedad por al menos 24 horas y, antes de aplicar el ensayo, debe permanecer al menos 3 horas de exposición directa al sol. Con el fin de proceder con el ensayo, se definieron los parámetros de entrada en el equipo, como por ejemplo el rango de temperatura entre 30°C y 50 °C de temperatura reflejada y la interfaz con la cual se procedió a capturar las imágenes. Posteriormente, se definió una distancia estándar de 2 m para la toma de medidas, de manera que para cada sección se tuviera una misma distancia, con un ángulo de 30° con respecto a la línea horizontal. No es recomendable aplicar los ensayos a distancias muy largas, debido a que puede generar un sesgo en la captura de datos según la guía del Infrared Training Center. Se capturaron 30 imágenes térmicas para cada sección de la losa 1, con el objetivo de obtener una muestra que permita resultados confiables. Como ya se mencionó en el marco teórico, la cámara convierte la radiación infrarroja invisible en una imagen visible (Infrared Training Center Guidebook, 2018). El contraste en la imagen térmica es causado por la diferencia en la intensidad de la radiación, pero no diferencias de temperatura. El elemento con mayor radiación reflejada aparece, en las imágenes térmicas, con una temperatura aparente mayor. Los valores típicos en las diferencias de temperatura sobre la superficie, esperados para la detección de defectos, ronda entre 1°C y 2°C (Malhorta y Carino, 2004).

Figura 40. Aplicación del ensayo de termografía infrarroja en la losa 1

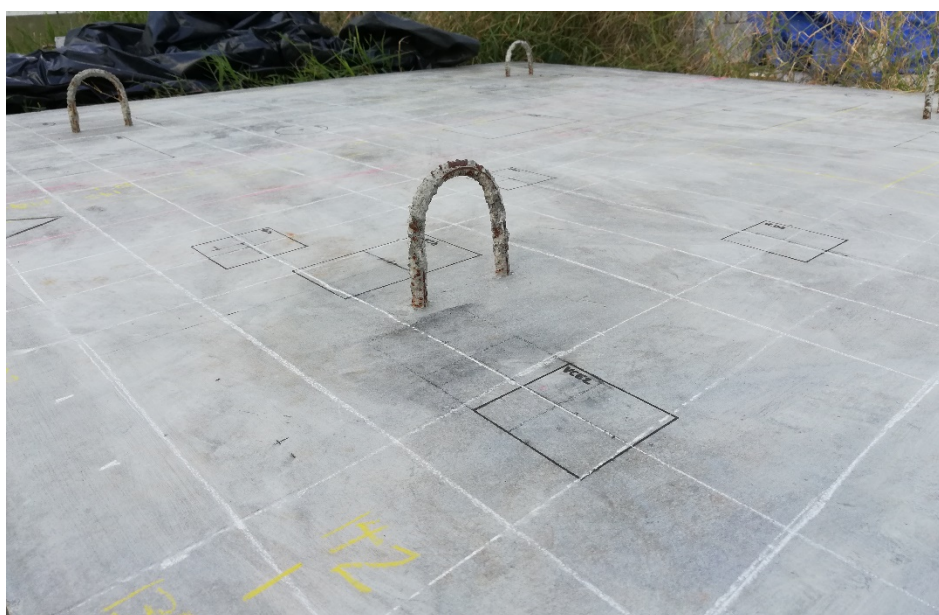
En cuanto a la aplicación del ensayo de GPR, se dibujó una grilla en las secciones de ambas losas, definiendo así el campo de acción del equipo Mini XT. Se procuró que la grilla obtuviera información a cada 10 cm y que cada medición se hiciera de forma perpendicular al acero de refuerzo. Cabe resaltar que, por la necesidad de colocar los ganchos de izaje en las losas, hay corridas que fueron interrumpidas. Para la obtención de la información se utilizó el modo ScanEZ del GPR Mini XT, para el cual se definió una profundidad de inspección de 30 cm (se recomienda que esta sea mayor al de las losas) y un nivel de curado de un mes, con lo que se obtuvo una constante dieléctrica de 9 para el concreto. La constante dieléctrica tiene consecuencia en los resultados de las mediciones, y ese valor varía en el concreto dependiendo en la edad de colado y humedad. Eso. Finalmente, se procedió con la aplicación del ensayo sobre la grilla previamente marcada y se realizó un escaneo adicional para determinar la diferencia entre tuberías vacías y llenas de agua.

Figura 41. Detalle de la grilla demarcada sobre la losa 1

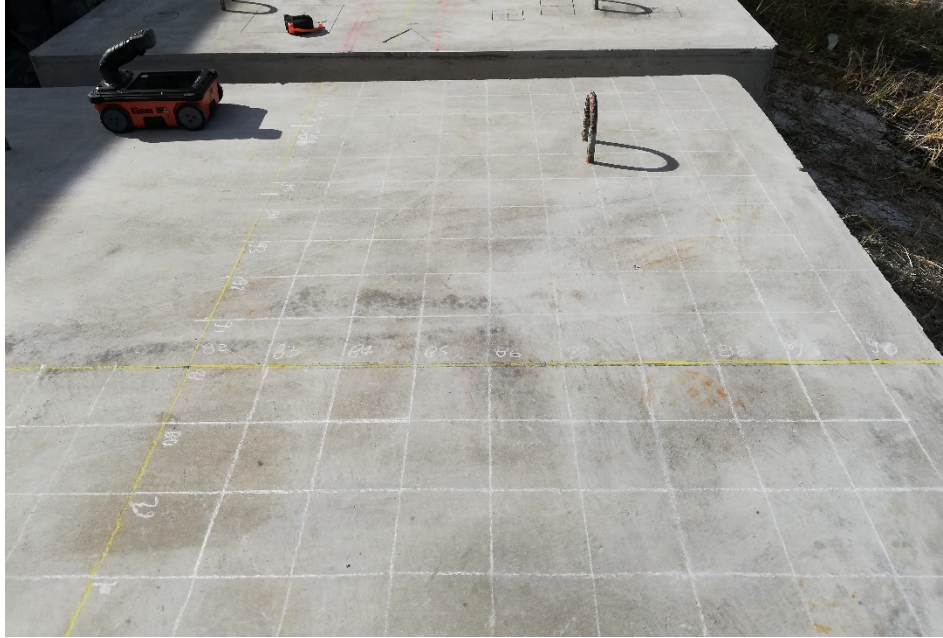
Figura 42. Detalle de la grilla demarcada sobre la losa 2

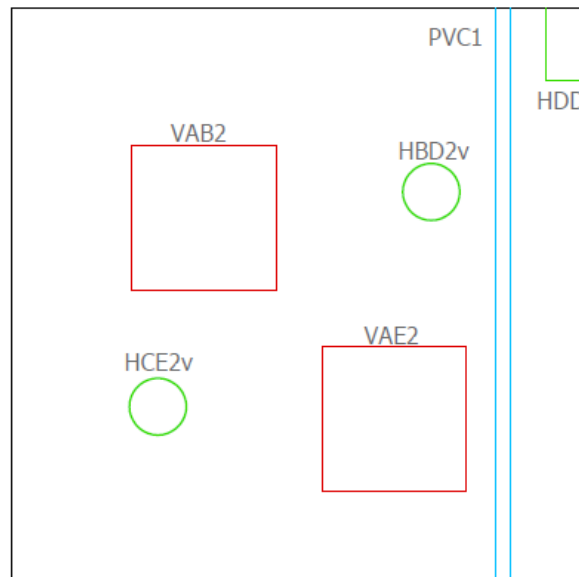
Figura 47. Defectos considerados en la sección C de la Losa 1

En el caso de la sección C de la Losa 1, los defectos que se consideran son los vacíos VAB2 y VAE2, además del tubo PVC1 y los hormigueros HBD2v, HCE2v y el bloque HDD de manera parcial, respetando la distribución mostrada en la Figura 47.

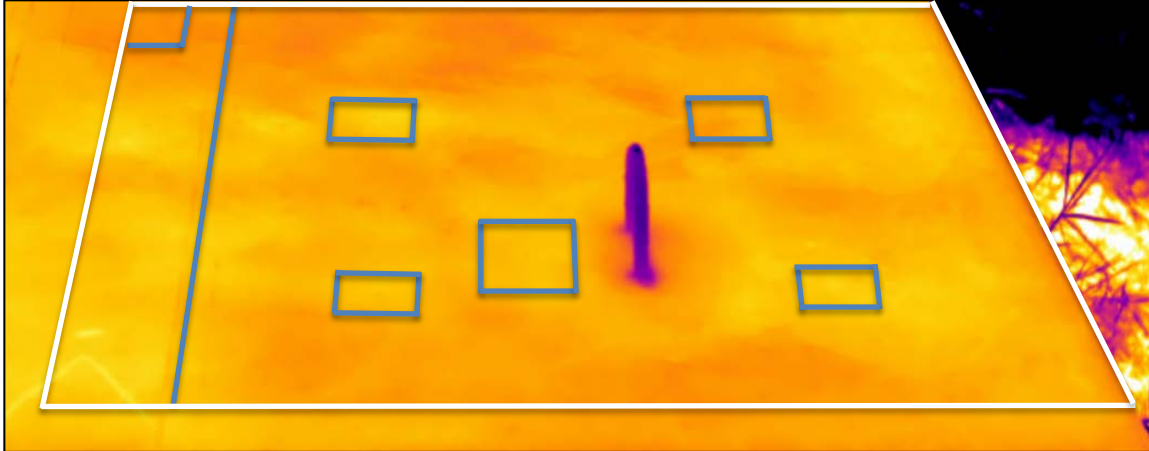
Figura 50. Imagen térmica de la sección D de la Losa 1 ubicando los defectos en la superficie

A partir del Cuadro 20, se puede decir que, para diferencias entre temperaturas aparentes menores a 1°C, el método es incapaz de detectar los defectos debajo de la superficie de la losa.

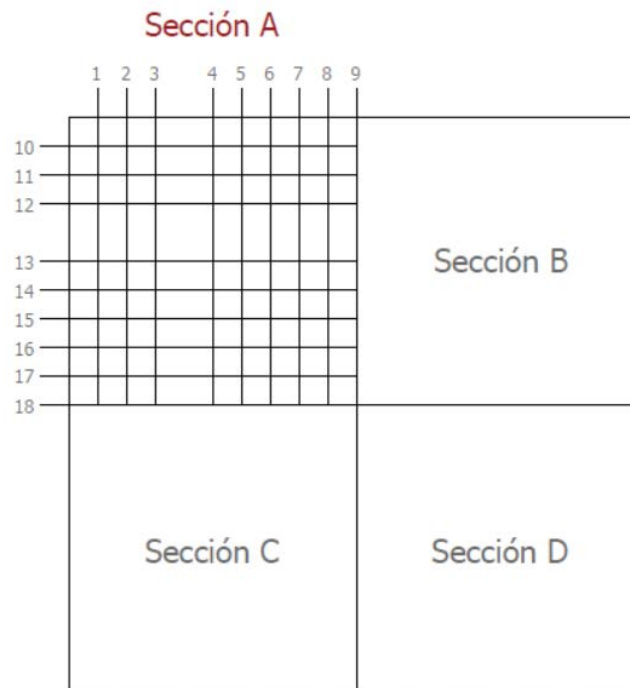
Como se mencionó en la sección de desarrollo experimental, las losas se dividieron en secciones y en cada sección se definió una grilla por donde se iban a realizar los recorridos con el radar. En la Figura 51 se detalla la grilla sobre la sección A de la Losa 1.

Figura 51. Numeración de los escaneos lineales realizados en la sección A de la Losa 1

Según la Figura 51, el escaneo lineal No. 9 recorre la losa justo en la mitad. Si se observa el diseño de la losa 1, a la mitad no se debería mostrar más que el hormiguero HDD de forma parcial, como se muestra en la sección transversal de la Figura 77. Sin embargo, se percibe de forma tenue el refuerzo y, con respecto al hormiguero HDD, no es posible determinar con claridad la ubicación del defecto.

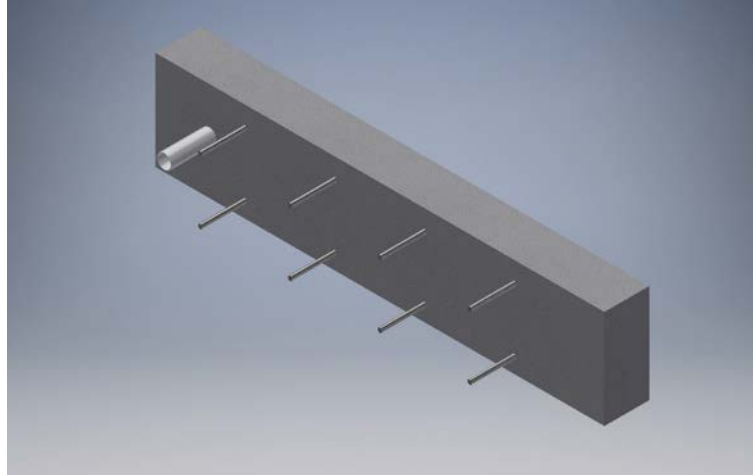
Figura 134. Perspectiva 3D de la sección B de la Losa 1 mostrando el refuerzo y los defectos que debería identificar el método para el escaneo lineal No. 28

Según se observa en las perspectivas de la Figura 134 y la Figura 137, los escaneos No. 28 y No. 29 consideran únicamente el acero de refuerzo y el tubo de PVC con un diámetro nominal de 25 mm. En la Figura 136 y la Figura 139, se logra apreciar acero de refuerzo superior con una configuración de diseño de varillas No. 3 a cada 20 cm, además, a una distancia de 10 cm desde la superficie y a una distancia de 12 cm desde el origen, se percibe una hipérbola correspondiente al tubo de PVC embebido en la losa.

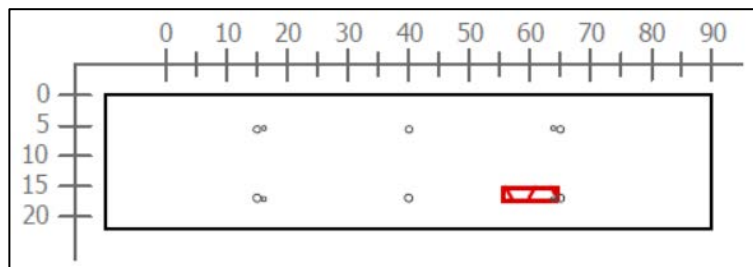
Figura 233. Sección transversal correspondiente al escaneo lineal No. 60 de la Losa 1 (Defectos: VCE2. Refuerzo superior: varillas No. 4 @ 25 cm. Refuerzo inferior: varillas No. 4 @ 25 cm)

En la Figura 232 y Figura 233 se muestra que, para el escaneo lineal No. 60, en el perfil generado debería ser posible determinar la ubicación del vacío VCE2 a una profundidad de aproximadamente 15 cm. Si se observa la Figura 234, no se identifica con claridad la ubicación del vacío.
