Universidad de Costa Rica
Facultad de Ingeniería
Escuela de Ingeniería Civil

**Valoración del estado de las losas de concreto reforzado de los puentes
mediante el uso de los ensayos no destructivos de termografía infrarroja y
radar de penetración terrestre**

Trabajo de Graduación

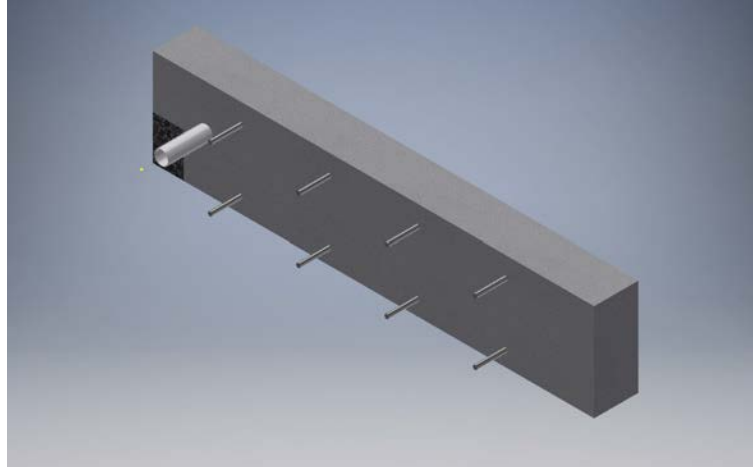
Figura 241. Perspectiva 3D de la sección D de la Losa 1 mostrando el refuerzo y los defectos que debería identificar el método para el escaneo lineal No. 63

En el caso de la corrida No. 63, según se muestra en la Figura 241 y Figura 242 de la perspectiva y la sección transversal, se considera el defecto HDD y el tubo PVC2, además del acero de refuerzo. Si se observa el perfil de GPR de la Figura 243, es posible determinar la ubicación del tubo PVC2 y el acero de refuerzo según el diseño propuesto, pero no es posible ubicar la posición del hormiguero HDD.

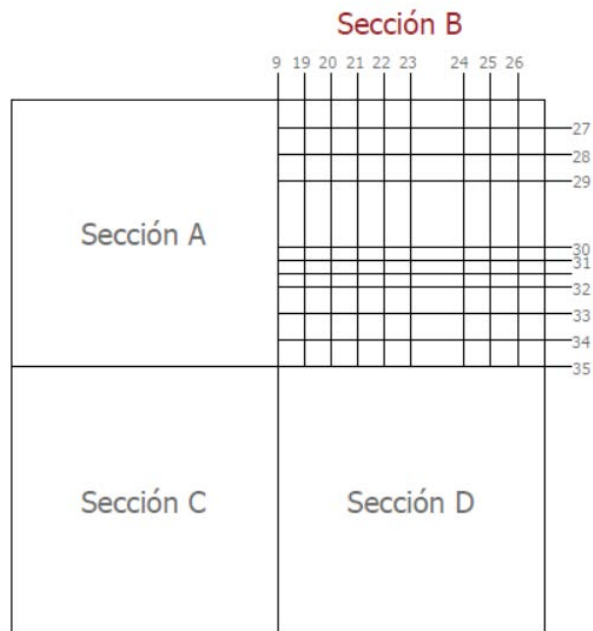
Figura 287. Numeración de los escaneos lineales realizados en la sección B de la Losa 2

Si se observa la Figura 287, el escaneo lineal No. 35 se realiza justo en la mitad de la losa 2. Según la perspectiva en 3D de la Figura 294 y la sección transversal de la Figura 295, la lectura del equipo de GPR debería ser únicamente concreto. Sin embargo, según la Figura 296, donde se muestra el perfil generado por el radar para la corrida No. 35, se puede observar una leve influencia del acero de refuerzo. Esto se debe a la proximidad con la cual se hizo la corrida con respecto al acero de refuerzo dentro de la losa.

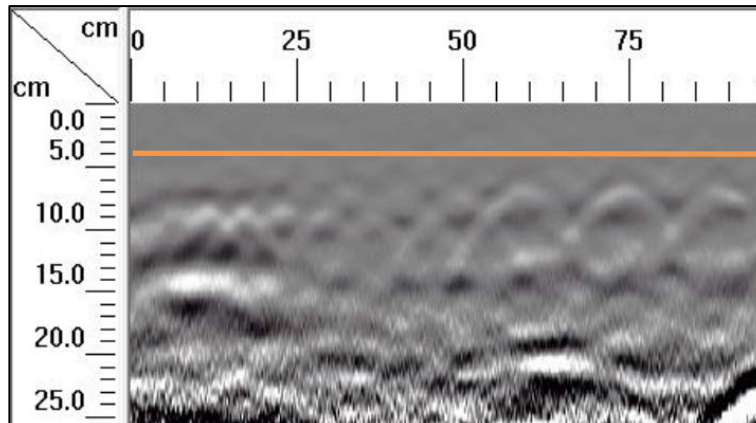
Figura 296. Detalle del perfil generado por el GPR Mini XT para el escaneo lineal No. 35

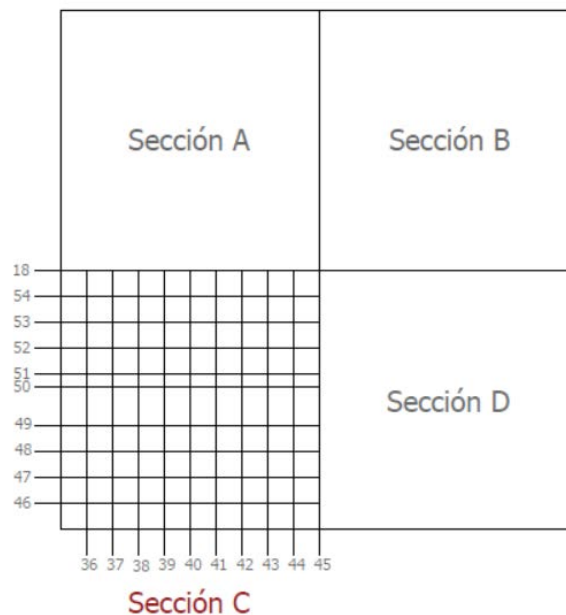
Figura 297. Numeración de los escaneos lineales realizados en la sección C de la Losa 2
