**Estudio hidrogeológico para el cálculo de la disponibilidad del
recurso hídrico subterráneo en las cuencas de las playas Mantas
y Agujas, Pacífico Central, Costa Rica**

Tesis para optar por el grado de Licenciatura en Geología

Estudiante:
Christian Corrales Díaz
Carné: A41693

Ciudad Universitaria Rodrigo Facio
Diciembre 2017

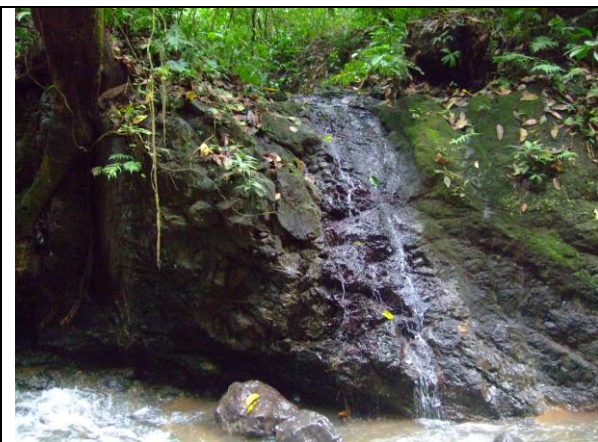
Foto 1: Basaltos masivos en Río Agujitas. Coord.: 188477N/469708E.

basaltos sanos (Foto 1) se presentan como una roca dura al golpe, de colores que van desde gris verdosos, oscuros o claros, de texturas afaníticas porfiríticas y en algunas ocasiones hasta afíricas. En términos generales tanto los basaltos tanto sanos como alterados se presentan muy diaclasados, la gran mayoría son fracturas abiertas con longitudes desde milimétricas a centimétricas, algunas con espaciamentos entre 1 mm y hasta los 10 cm, rellenos predominantemente de calcita y sílice, ya sea como cuarzo o zeolitas, y en menor medida de material arcilloso o detrítico (Foto 2).

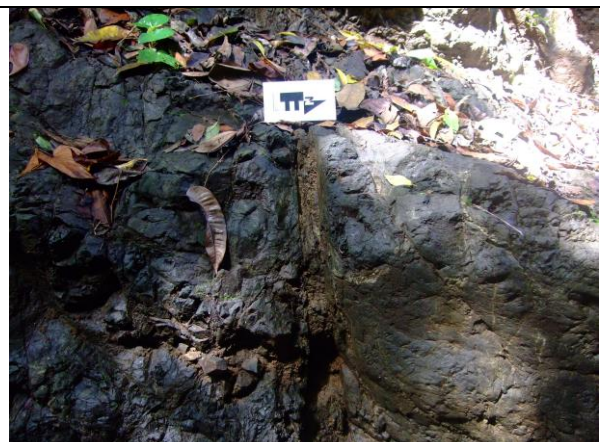
Foto 2: Fracturamiento con relleno de detrito en los basaltos. Coord.: 188045N/470066E.

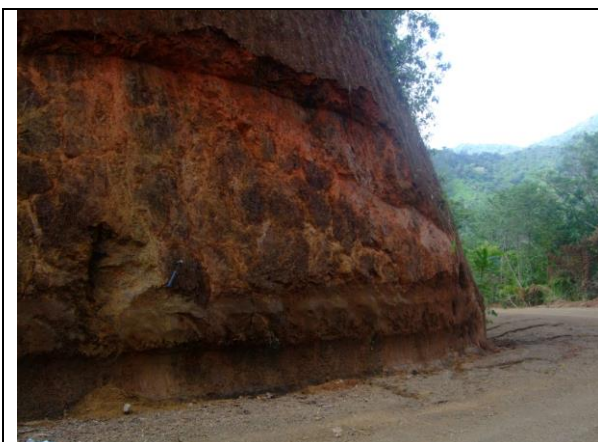
Foto 3: Afloramiento de basaltos, muy alterado. Se observa el color rojizo típico de un alto grado de meteorización. Coord.: 185995N/471858NE.

La roca alterada adquiere tonos gris oscuro y en casos muy avanzados de meteorización tonos rojizos o amarillentos (Foto 3), además se presenta muy deleznable y friable, en estos afloramientos se pueden encontrar cristales de zeolitas dispuestos libremente debido a procesos de lixiviación, además de algún tipo de mineral de alteración color verde musgo dentro de las fracturas, esto principalmente en la parte alta del área en estudio.

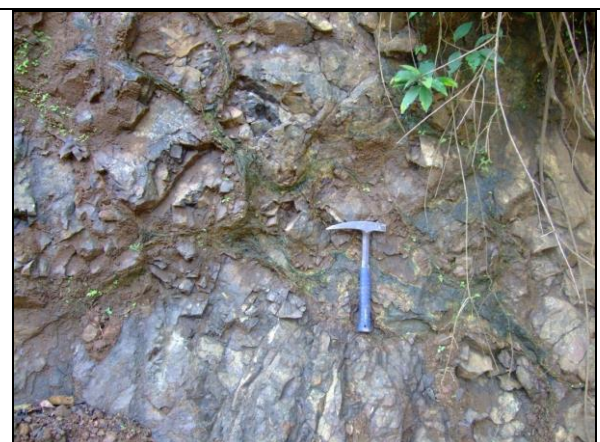
Foto 4: Afloramiento de basaltos doleríticos. Se aprecia el material de alteración color verde entre las fracturas de los bloques. Coord.: 185978N/472302E.

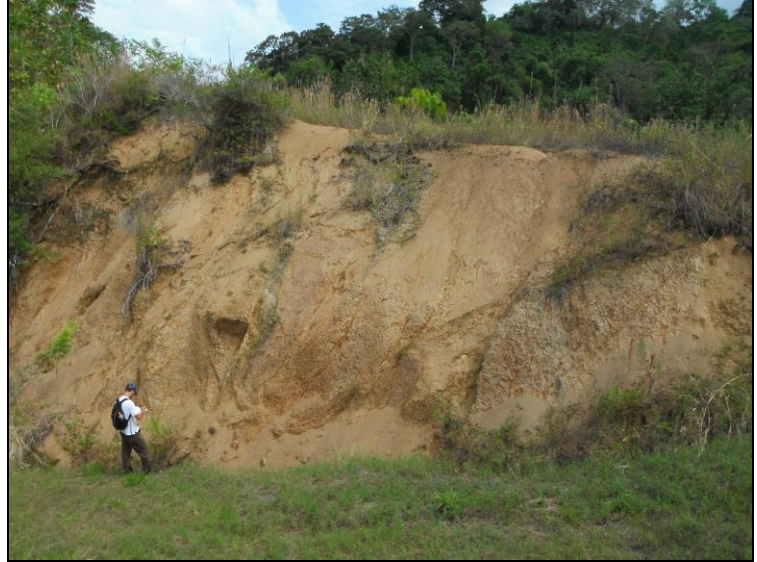
Foto 12 Afloramiento de areniscas finas silíceas de la Unidad de Lutitas Calcáreas Caletas. Coord.: 185839N/464924E.

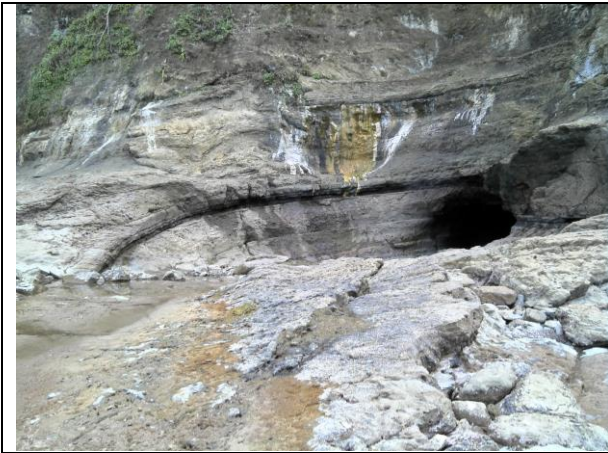
Foto 13: Estratificación métrica. Coord.:
187048N/462745E.

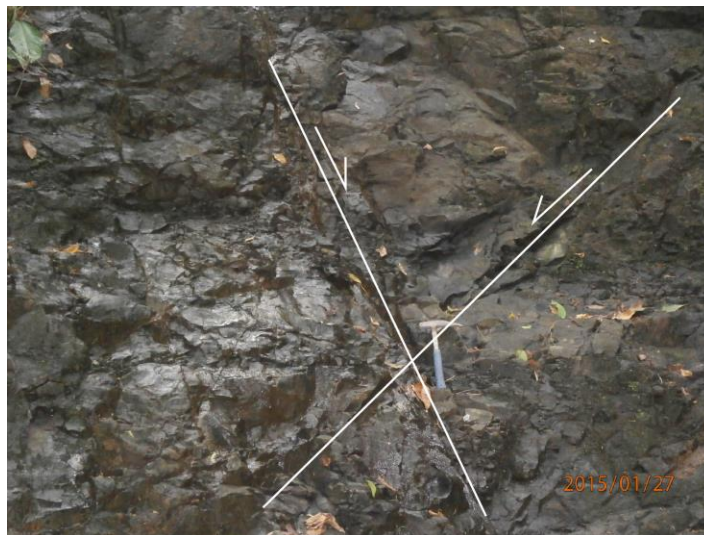
Foto 26 Par conjugado de la Falla Chiquero. Coord.: 186284N/465841E.

En las coordenadas mencionadas en el párrafo anterior se presentan algunas fracturas las cuales están rellenas de óxidos de hierro y manganeso mientras otras con una abertura de hasta 5 mm. Dichas evidencias permiten delimitar el trazo de la falla.

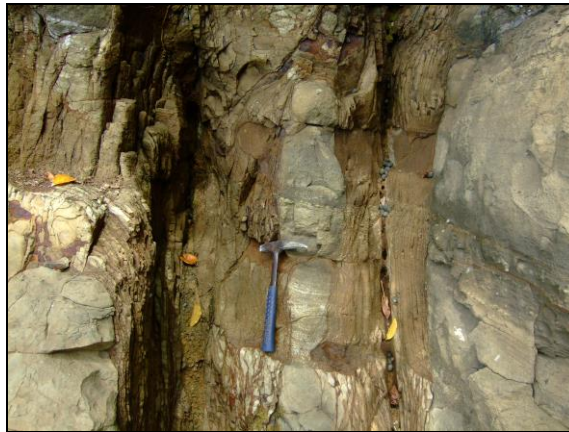
Foto 28 Zona de falla en el acantilado, sector playa Limoncito. Coord.: 188498N/464054E

Falla inferida, la cual se ubica al este y sureste de Punta Leona, extendiéndose desde Playa Limoncito (Foto 28), hasta Fila Chiquero, con una extensión de 2,9 km, atraviesa gran parte del contacto inferido entre la Unidad de Lutitas Calcáreas Caletas y la Unidad de Areniscas Fosilíferas Agujas; aunque en el campo se encontraron afloramientos importantes de la traza de esta falla, debido a la erosión no fue posible identificar indicios de movimiento, sin embargo se le asigna un movimiento de tipo dextral, basándose en el sistema de fallas transcurrentes propuesto por Arias (2000).

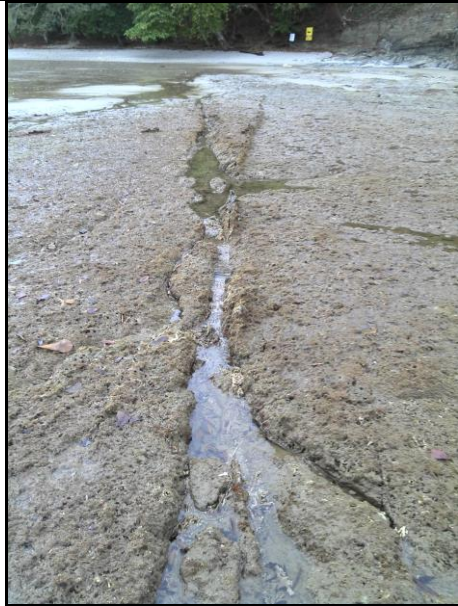
Foto 29 Traza de falla sobre plataforma de abrasión, sector Punta Leona. Coord.: 187815N/463278E.

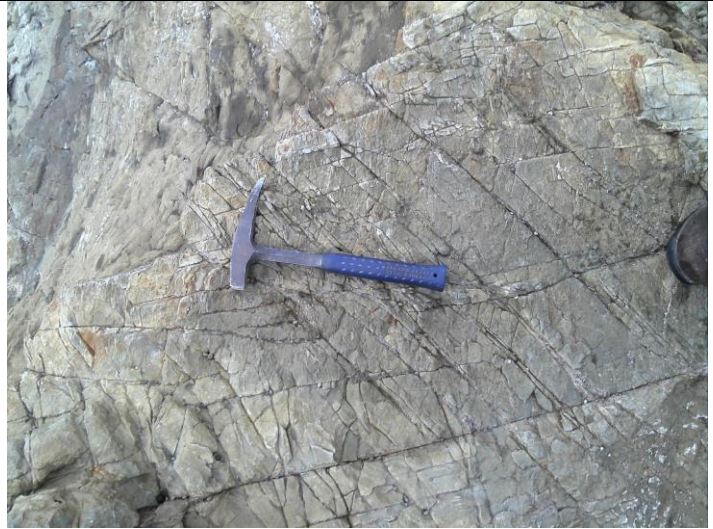
Foto 30: Lutitas con diaclasamiento en Playa Blanca. Coord.: 187316N/462998E.

Respecto a los planos de buzamiento y a las diaclasas, cabe resaltar un aspecto muy importante desde el punto de vista hidrogeológico, y es la presencia de varios afloramientos rocosos entre las playas Blanca y Sucia, en donde aflora agua tanto a través de planos de buzamiento, como en las diaclasas, dentro de la Unidad de Lutitas Calcáreas Caletas (Foto 31 y Foto 32).

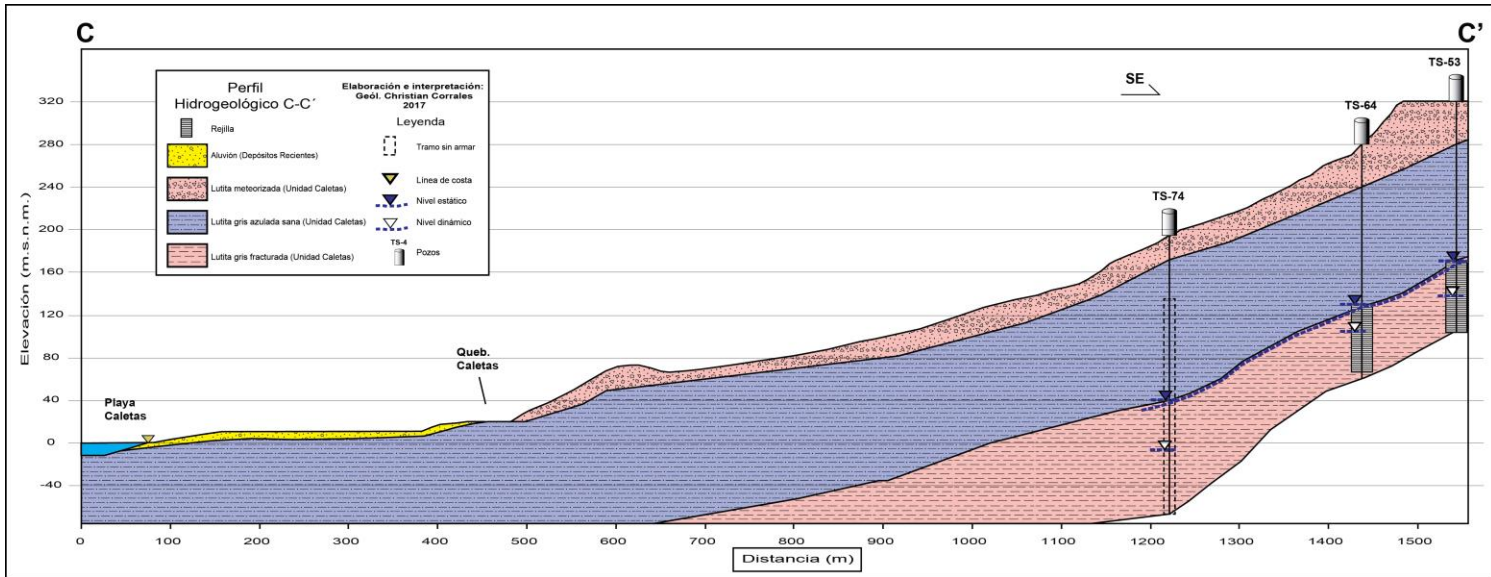
Figura 56: Perfil Hidrogeológico C-C'

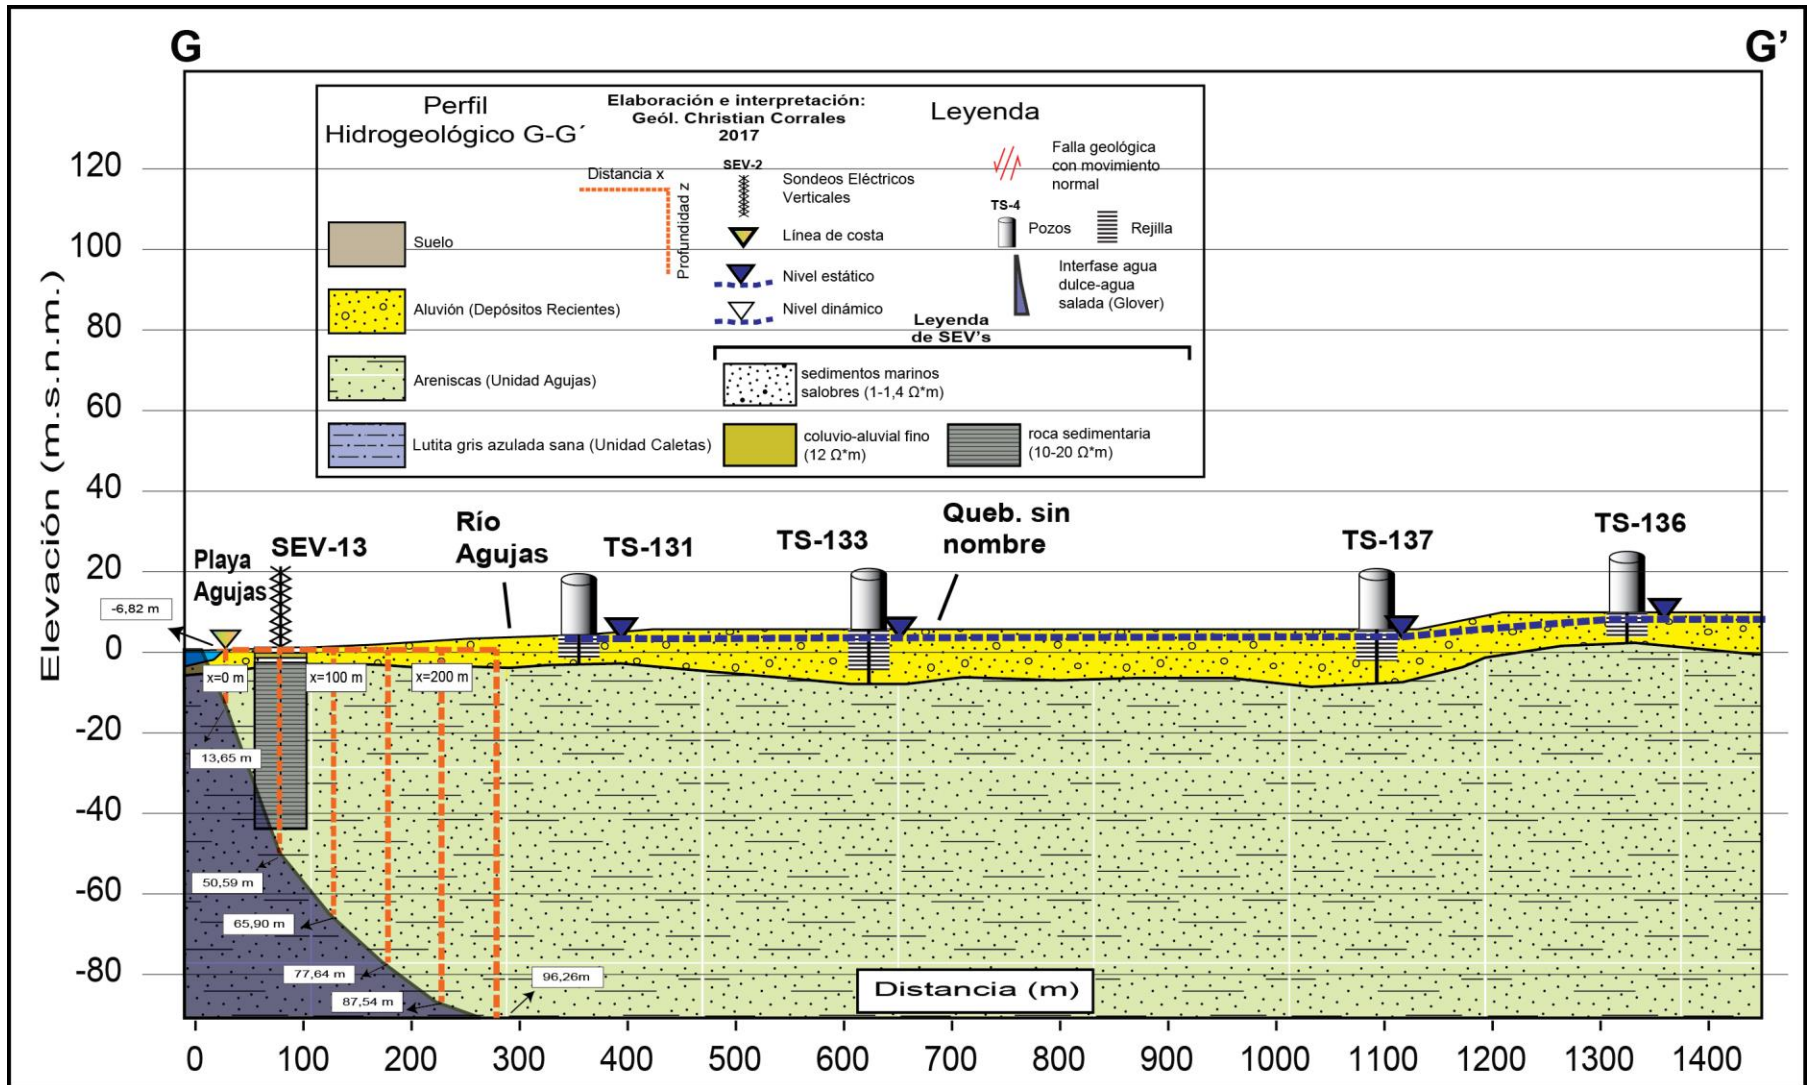
Figura 61: Perfil Hidrogeol3gico G-G'
